# *Provincia di Chieti*

## CENSIMENTO DELLE CASE IN TERRA CRUDA

### *AREA DI STUDIO DEL COMUNE DI CHIETI* *CARATTERISTICHE TIPOLOGICHE E DIFFUSIVE DEI MANUFATTI* *SCHEDE DI RILEVAMENTO*

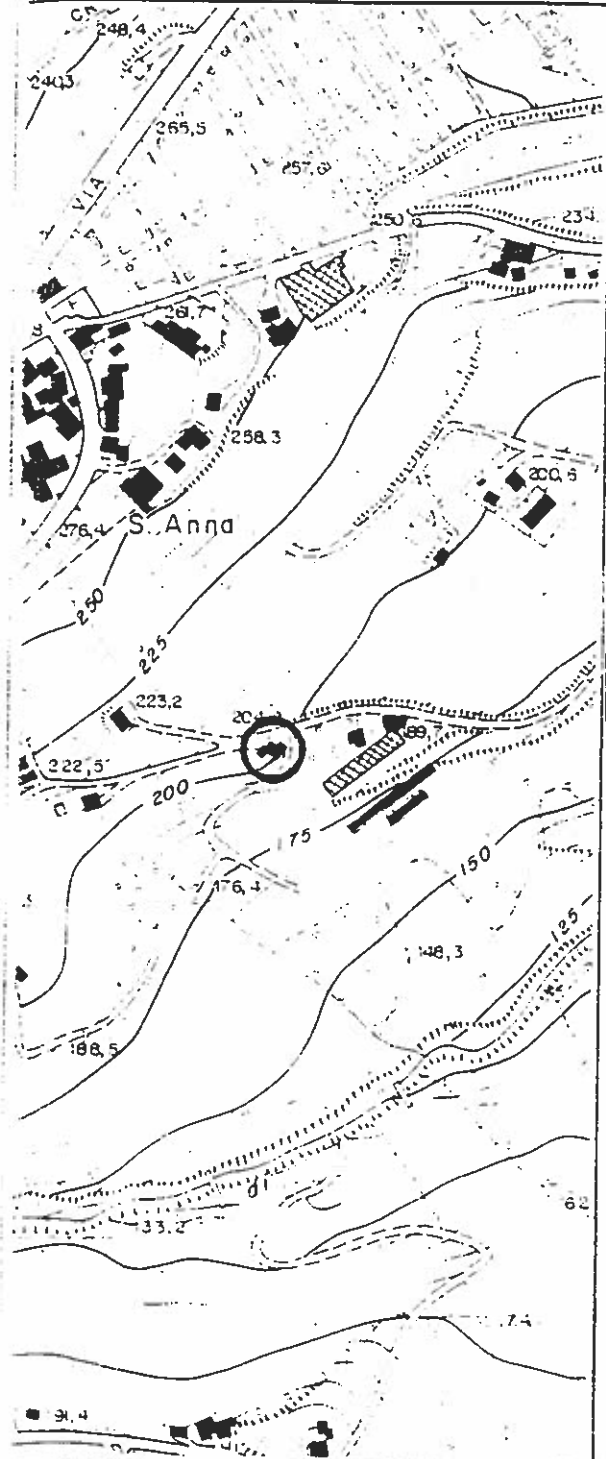
- Lo stato di conservazione è pessimo. E' stato rilevato il crollo parziale del tetto, un diffuso quadro fessurativo e fenomeni di dilavamento accentuato di materiale strutturale. La scala esterna, costruita in mattoni è crollata. L'edificio è attualmente abbandonato.

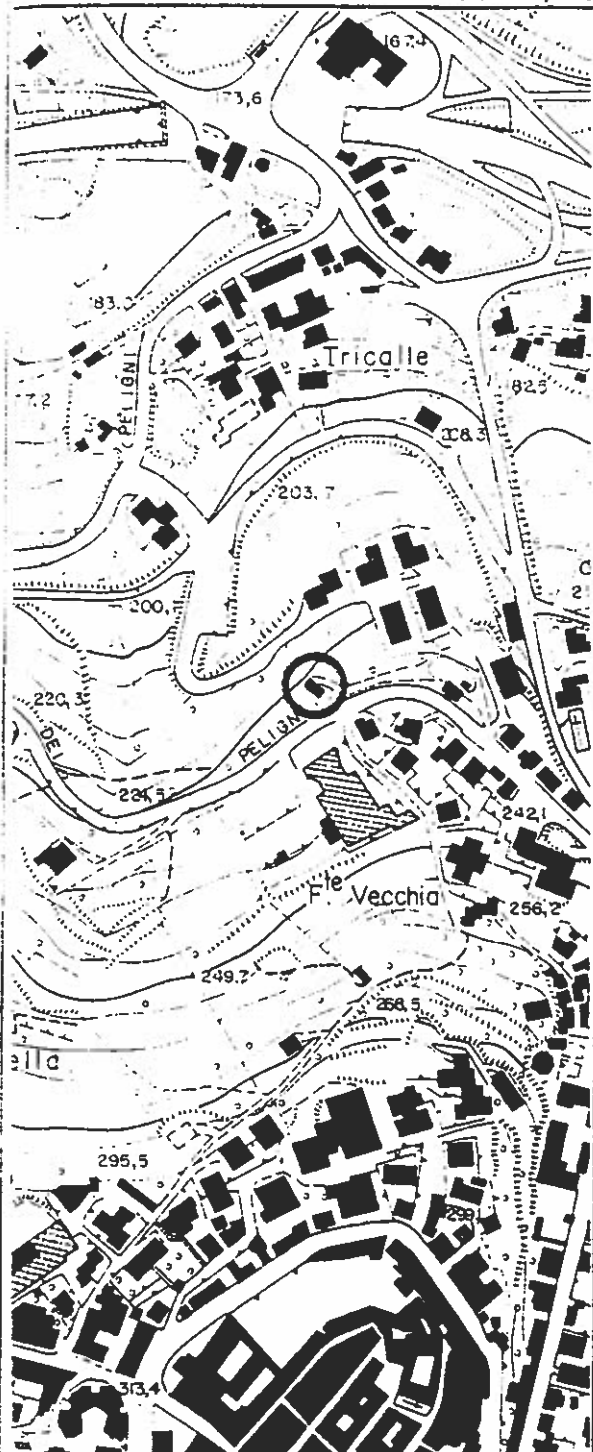
- Lo stato di conservazione è buono, nella porzione abitata, mentre la parte disabitata presenta una grossa lesione passante e diffuso distaccamento degli intonaci.

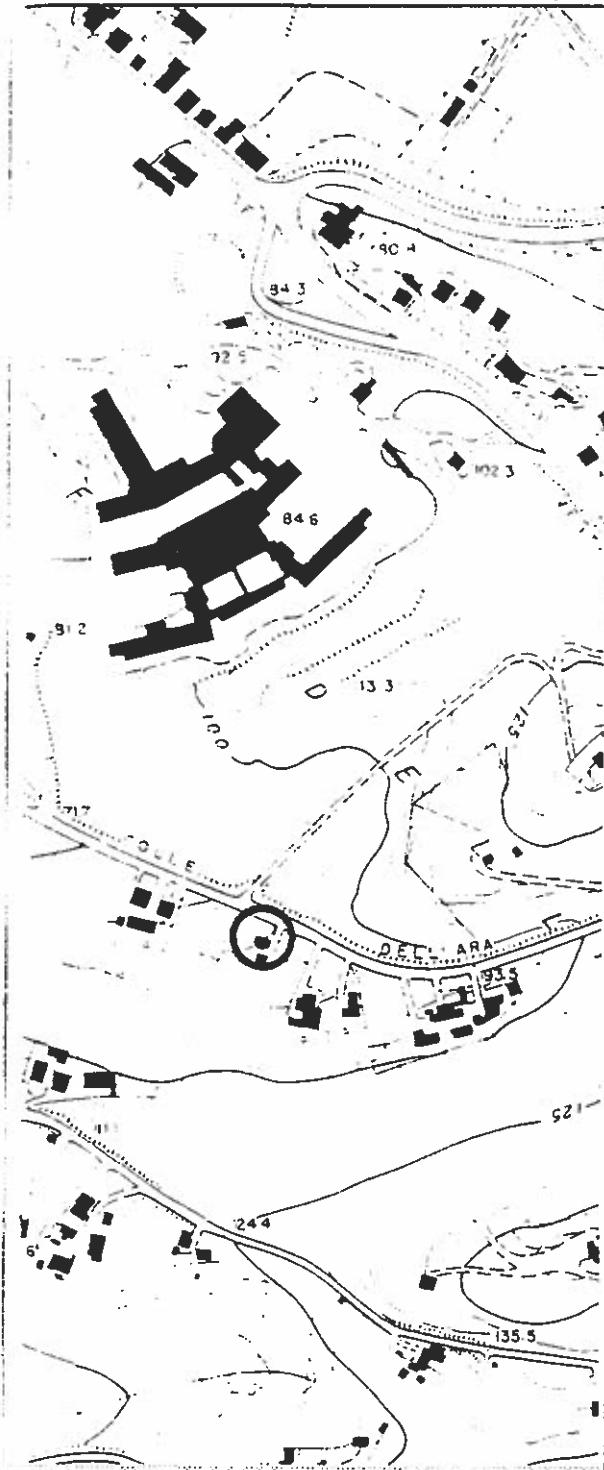
- Muratura e tetto presentano uno stato di conservazione mediocre per via di lesioni rilevate nella muratura interna del primo piano. Attualmente è abitato.

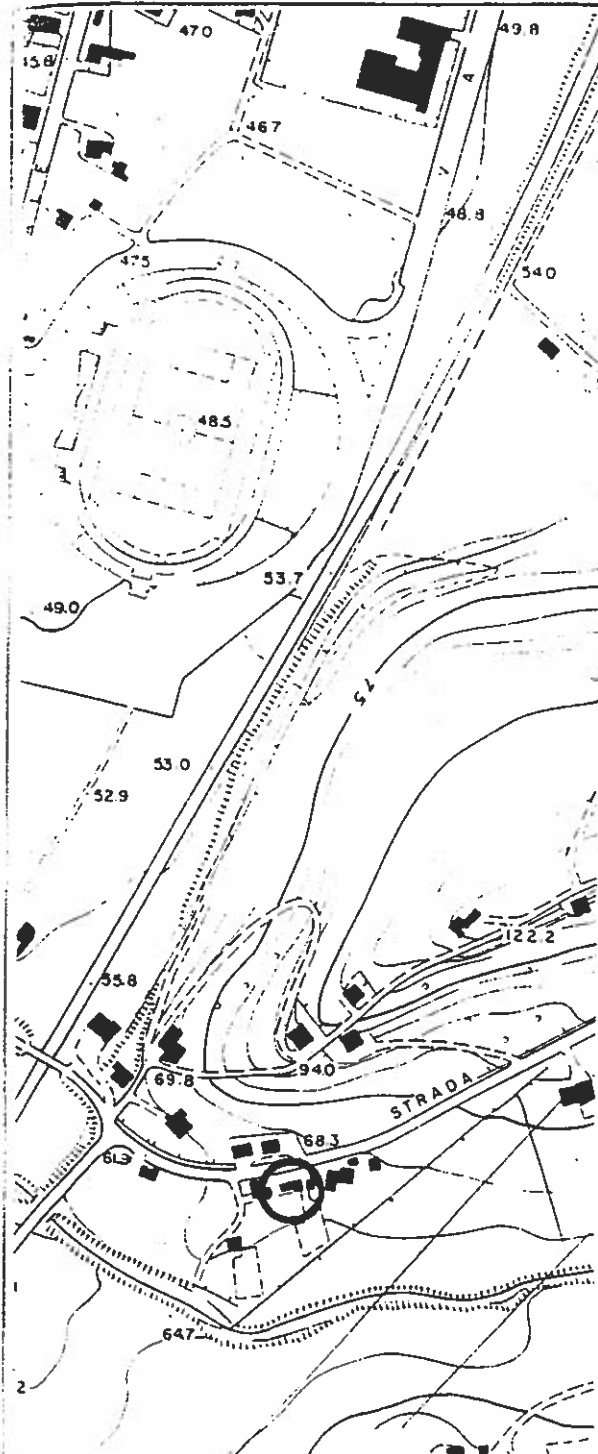
- Lo stato di conservazione è mediocre, si rilevano lesioni passanti ed il tetto pericolante in alcuni punti. Attualmente è utilizzata come magazzino e ricovero di animali domestici.

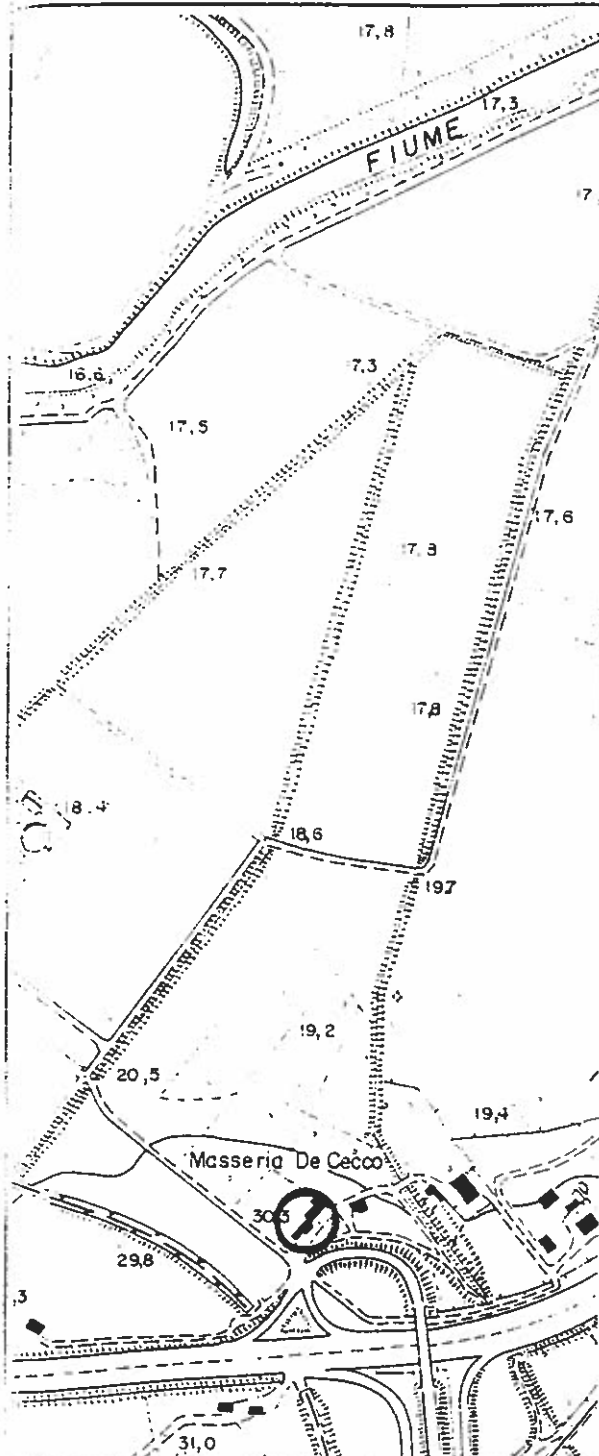
- Lo stato di conservazione è pessimo, con lesioni passanti e solai pericolanti. Attualmente è disabitato.

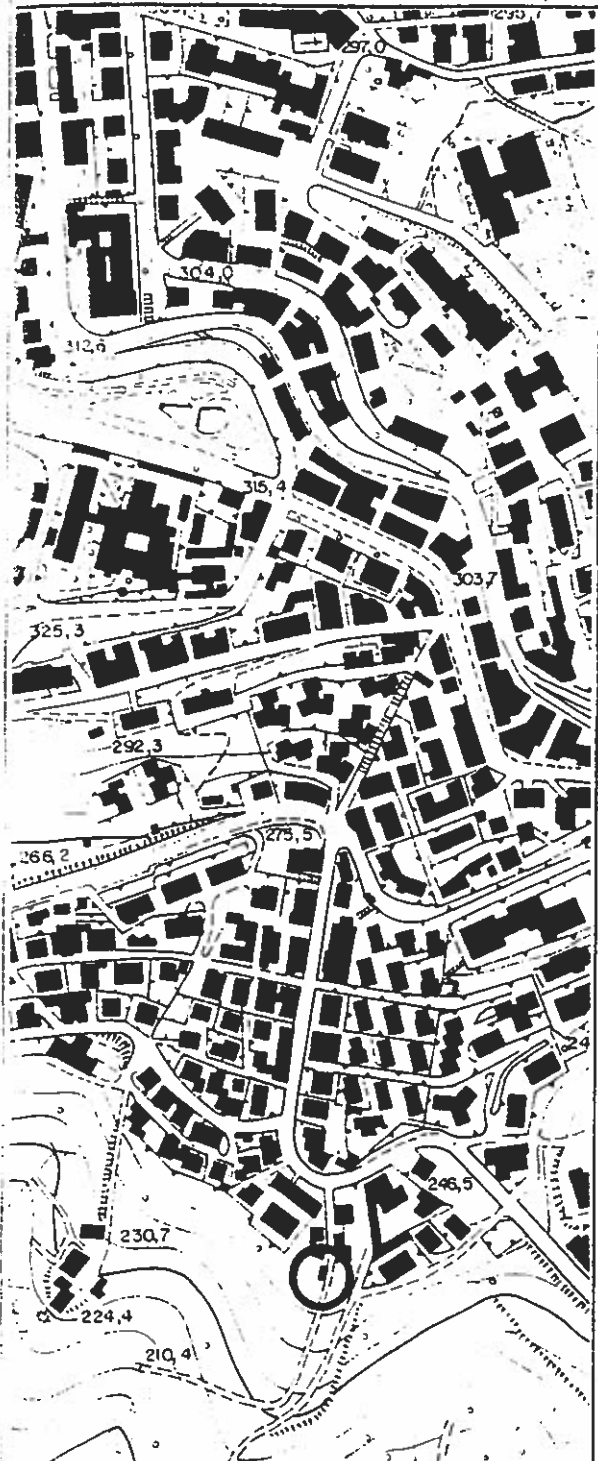
- Lo stato di conservazione è mediocre sebbene presenti un diffuso quadro fessurativo sul paramento. Attualmente l'edificio è utilizzato come magazzino e locale di sgombero.

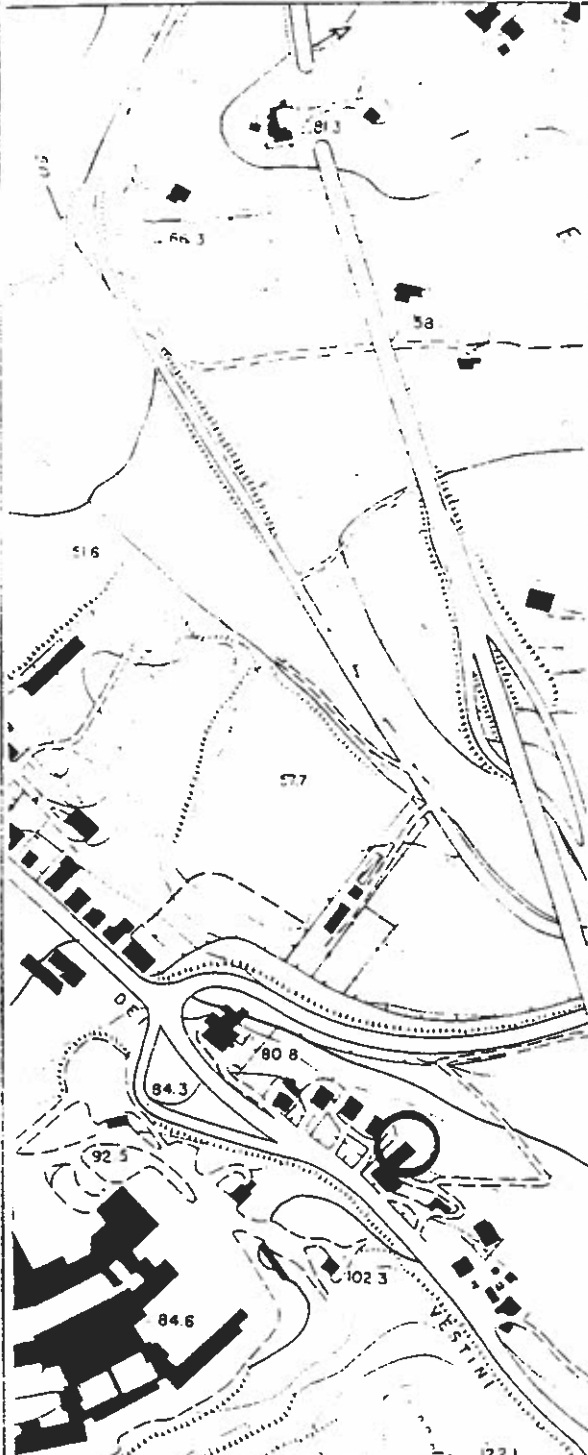
- Lo stato di conservazione è mediocre, con lesioni passanti. Attualmente è utilizzato come magazzino.

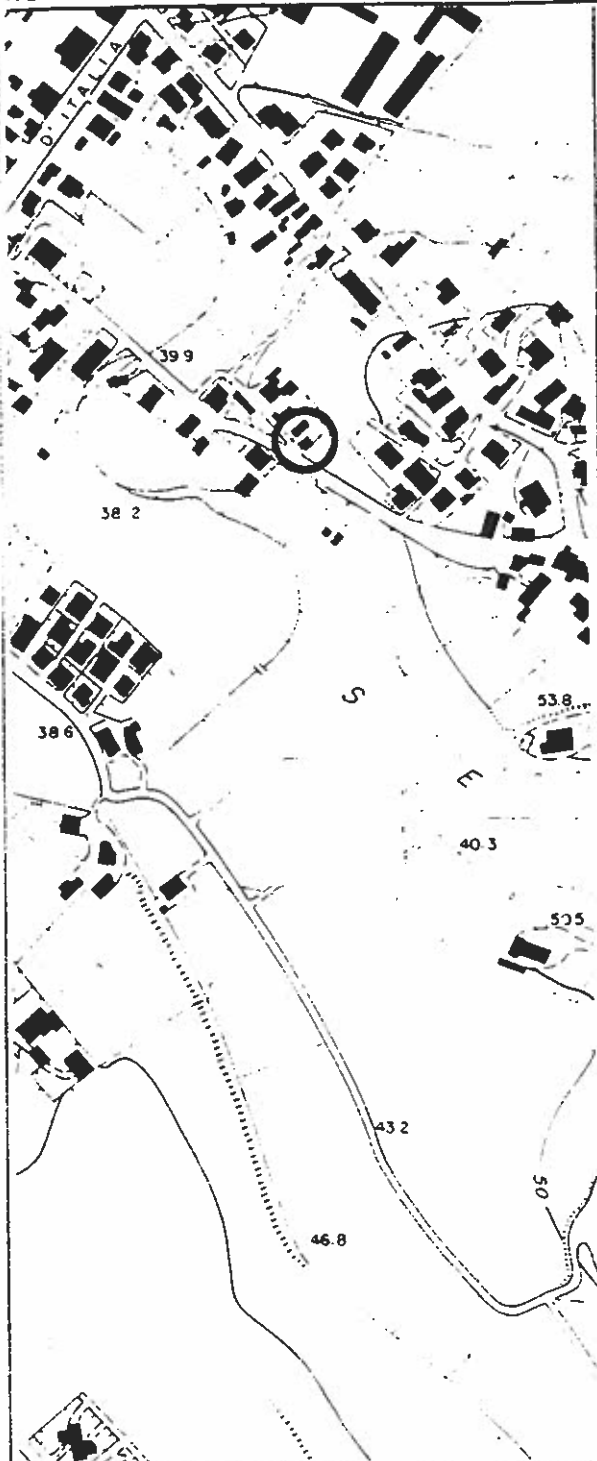
- Lo stato di conservazione è mediocre: compaiono diverse lesioni sul paramento e un notevole dilavamento della fascia basamentale esposta a nord. Attualmente è utilizzato come magazzino.

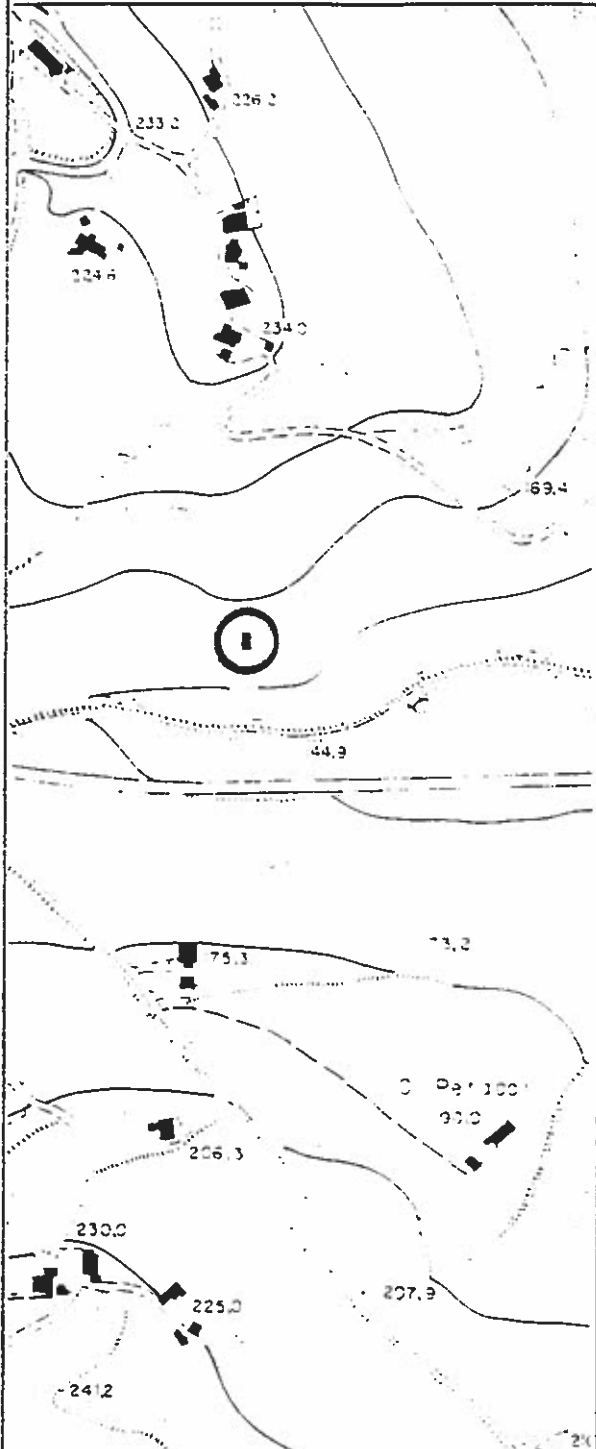
- Stato di conservazione pessimo per via di alcune crepe che compromettono la stabilità alla rotazione dei muri. Il paramento in terra appare integro sui tre lati meno esposti ma deteriorato sul fronte settentrionale. È utilizzato saltuariamente come locale di sgombero per la conduzione del fondo.

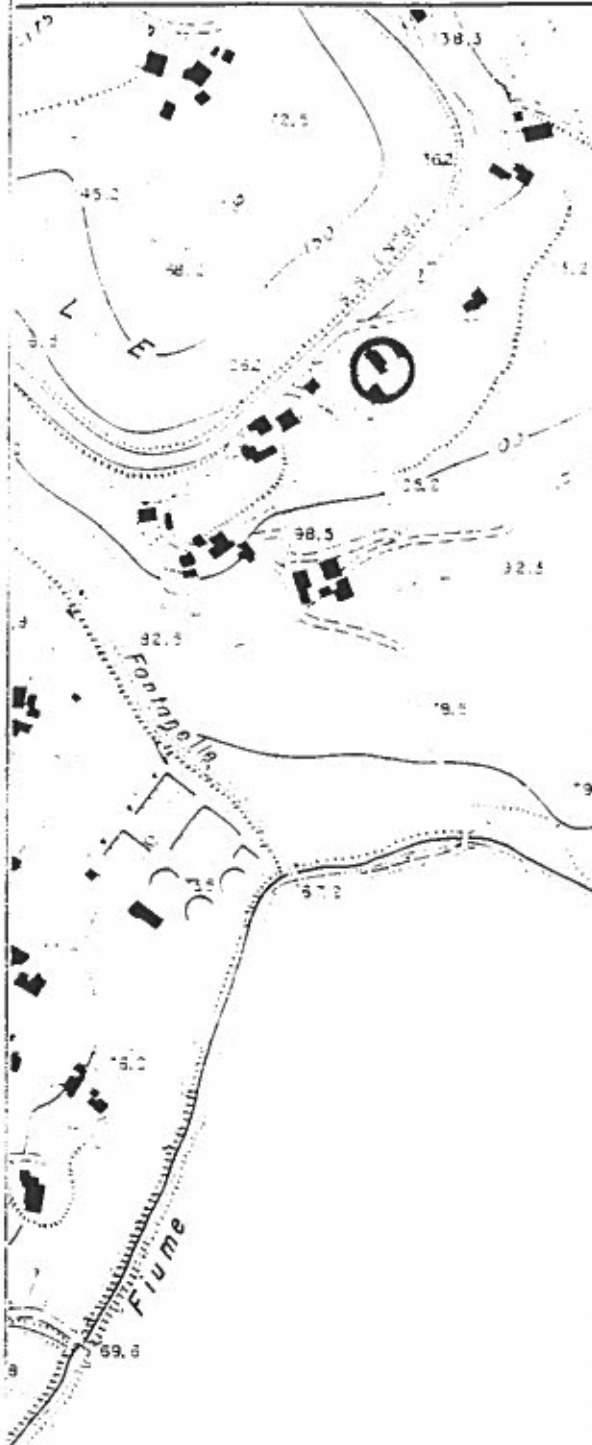
- Lo stato di conservazione è mediocre, con alcune lesioni passanti. Attualmente è utilizzata per il ricovero degli animali domestici.

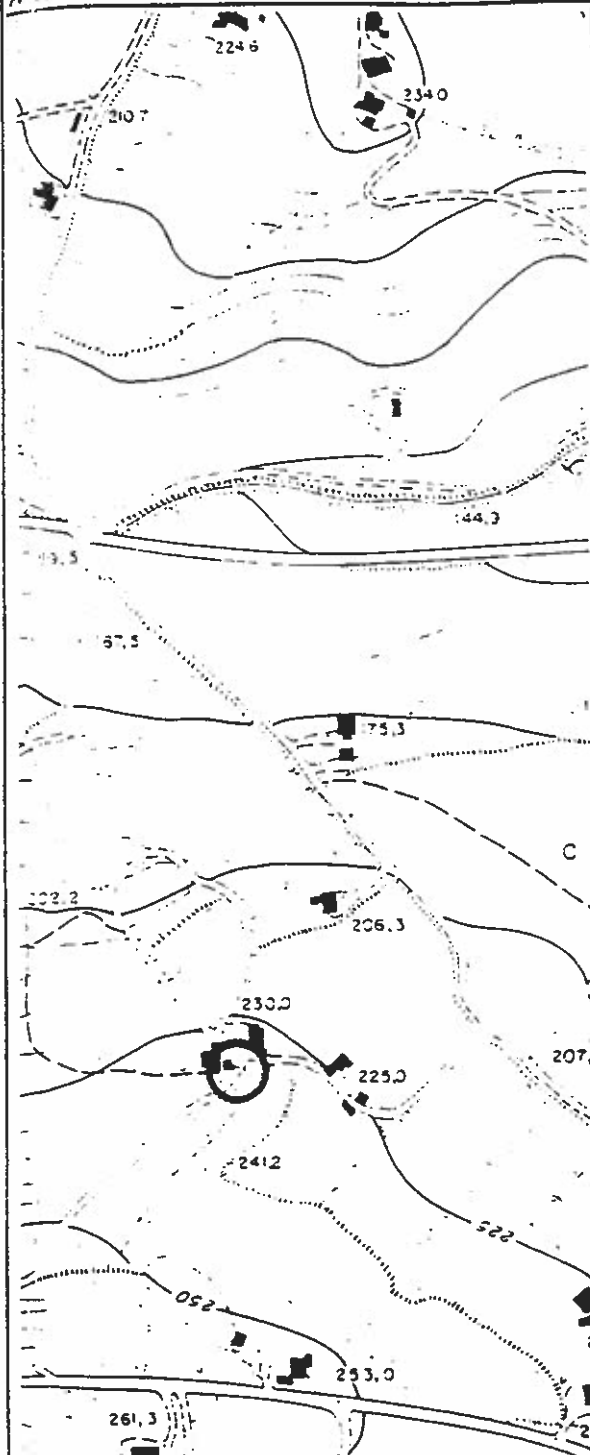
- Lo stato di conservazione pessimo è dovuto principalmente alle lesioni riguardanti la muratura anteriore ed il forte dilavamento che ha comportato il cedimento di un tratto della muratura laterale.

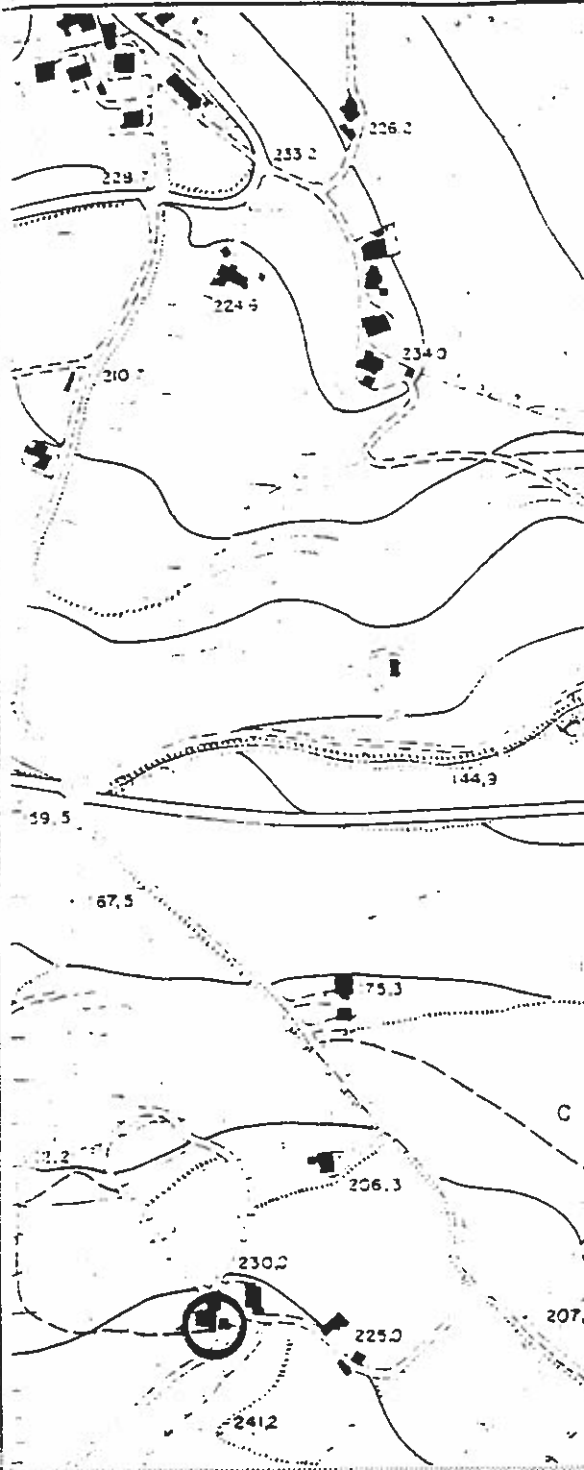
- Lo stato di conservazione pessimo è dovuto principalmente alle lesioni riguardanti la muratura anteriore e laterale e la camicia in laterizio ormai sostenuta da puntelli in legno.

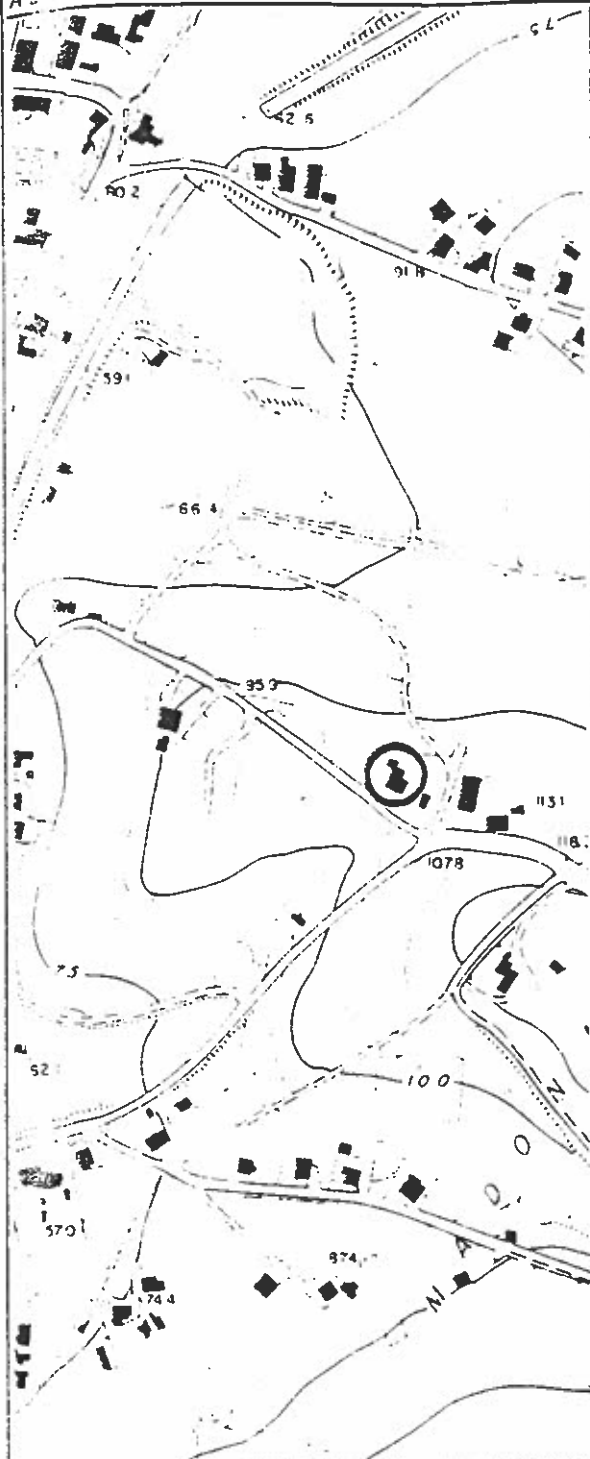
- Lo stato di conservazione è medio, con qualche lesione passante. Attualmente è abbandonato.
