## COMUNE DI CHIETI

### PIANO DI CARATTERIZZAZIONE AMBIENTALE

### REPORT FINALE ED ANALISI DI RISCHIO SITO-SPECIFICA

**03 - Laboratorio - Rifiuti**

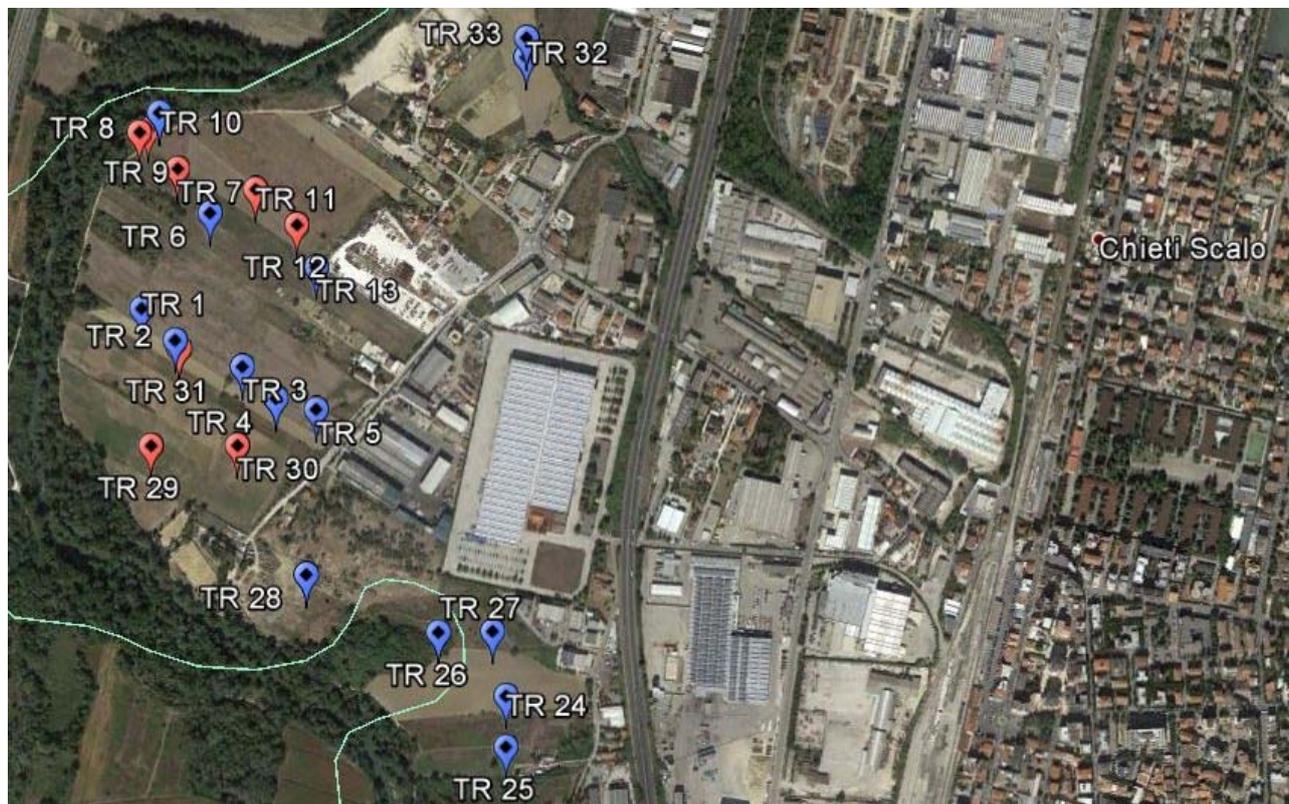
Figura 1 – Trincee 1 - in rosso ritrovamento di rifiuto

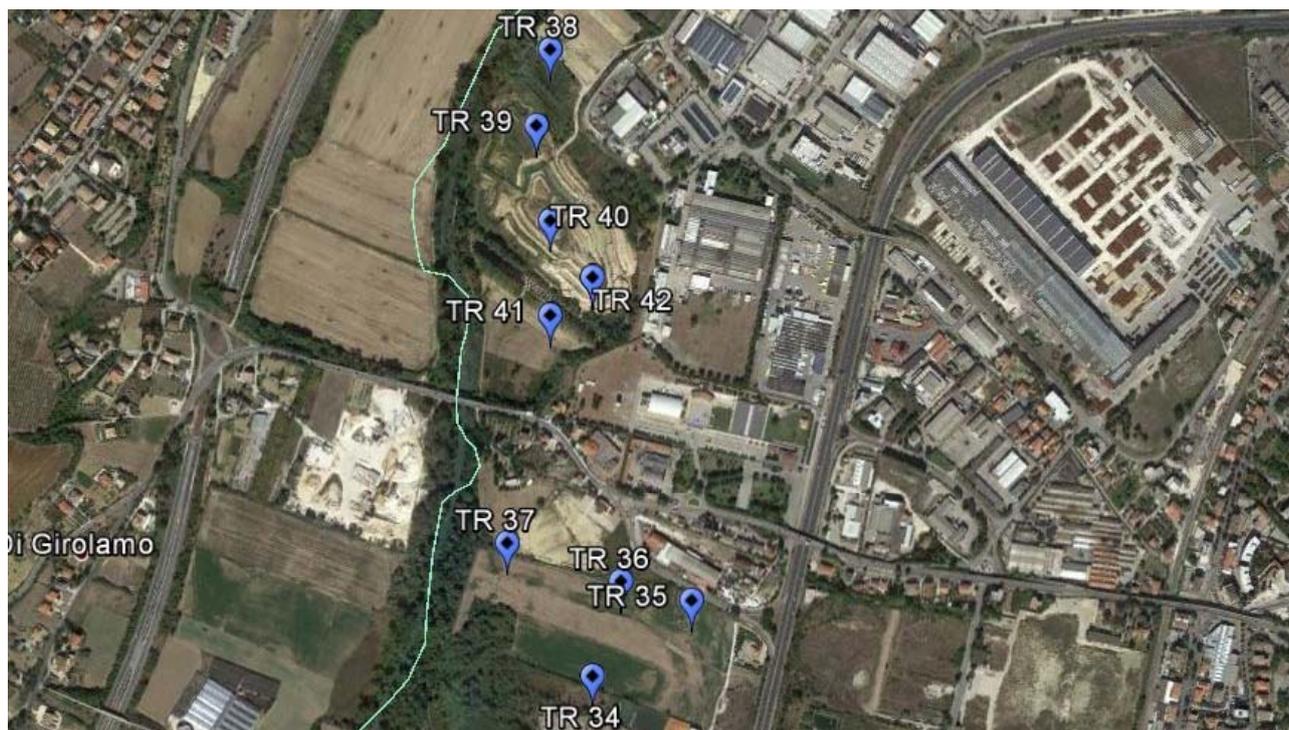
Figura 2 – Trincee 2 - in rosso ritrovamento di rifiuto

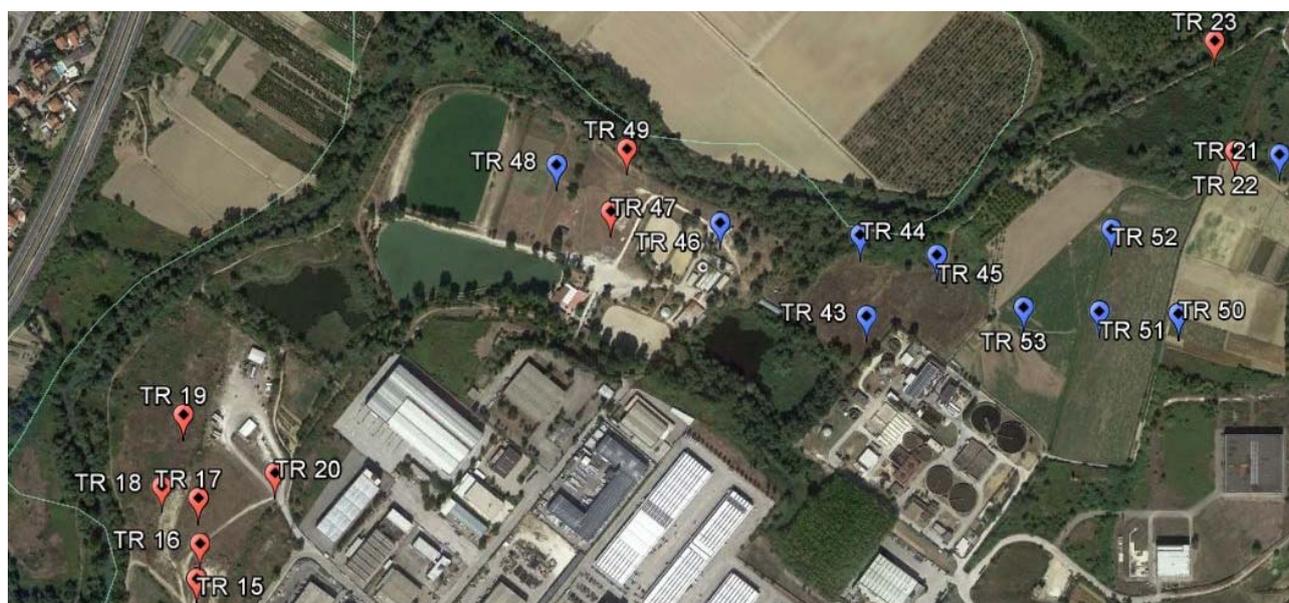
Figura 3 – Trincee 3 - in rosso ritrovamento di rifiuto

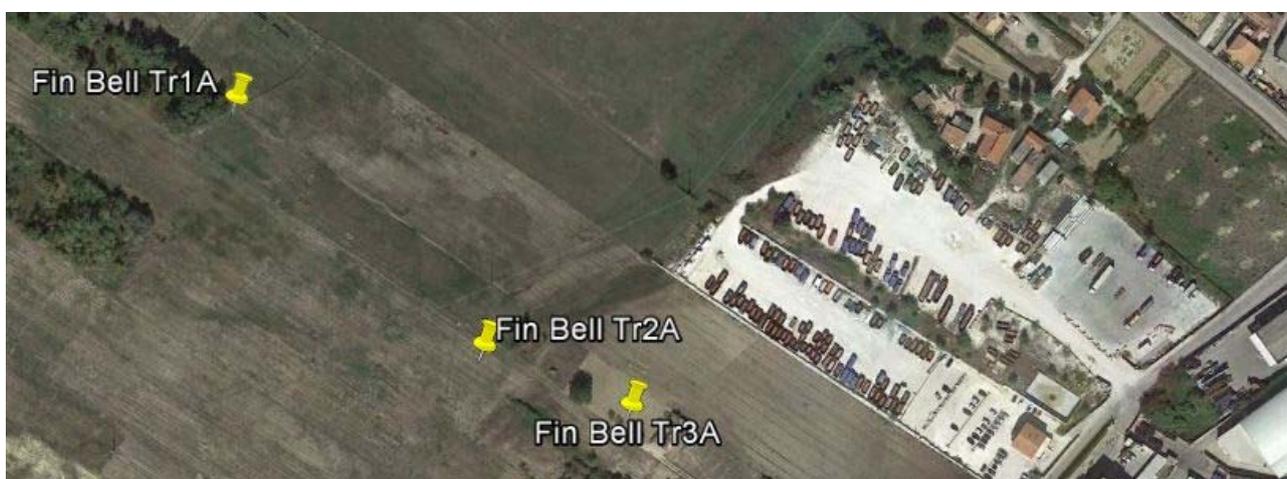
Figura 4 – Trincee “Adiacenti Fin Bell”

- **Trincea 2**  
2.10 - 2.40 laterizi, resti plastici, tessuti.

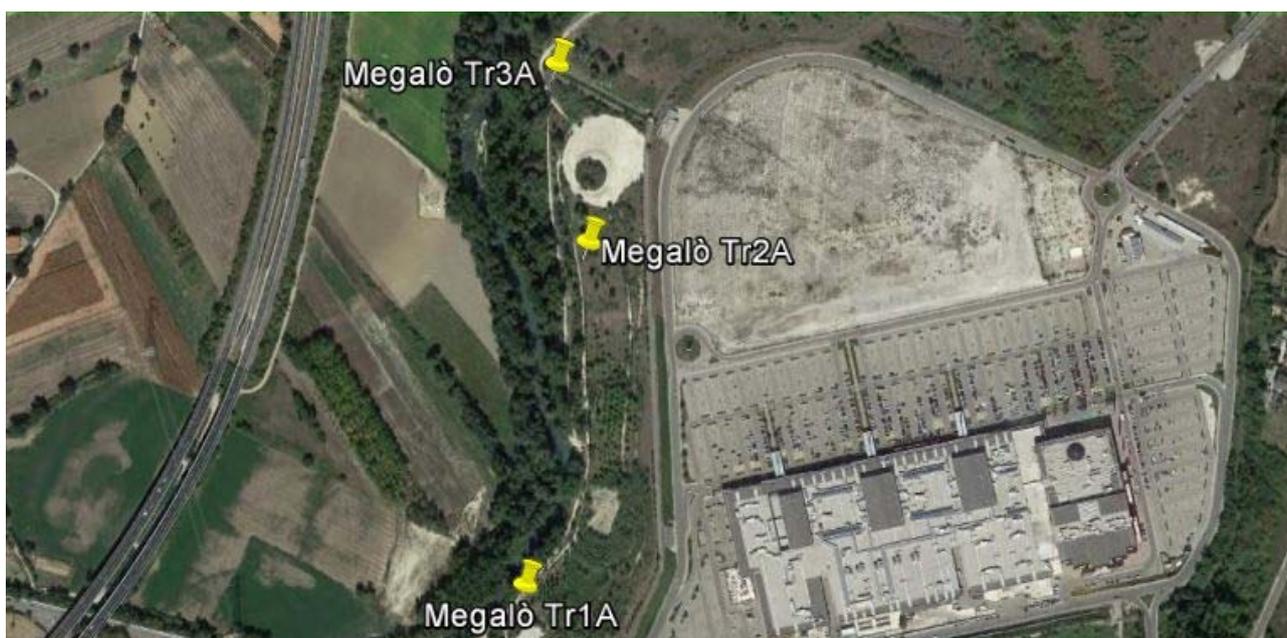
Figura 5 – Trincee “Megalò”

- **Trincea 1**  
0.30 - 0.60 resti plastici, tessuto non tessuto, riporto.
- **Trincea 2**  
0.60 - 1.60 tubi di gomma, tessuti, resti di legname in decomposizione.
- **Trincea 3**  
Riporti.

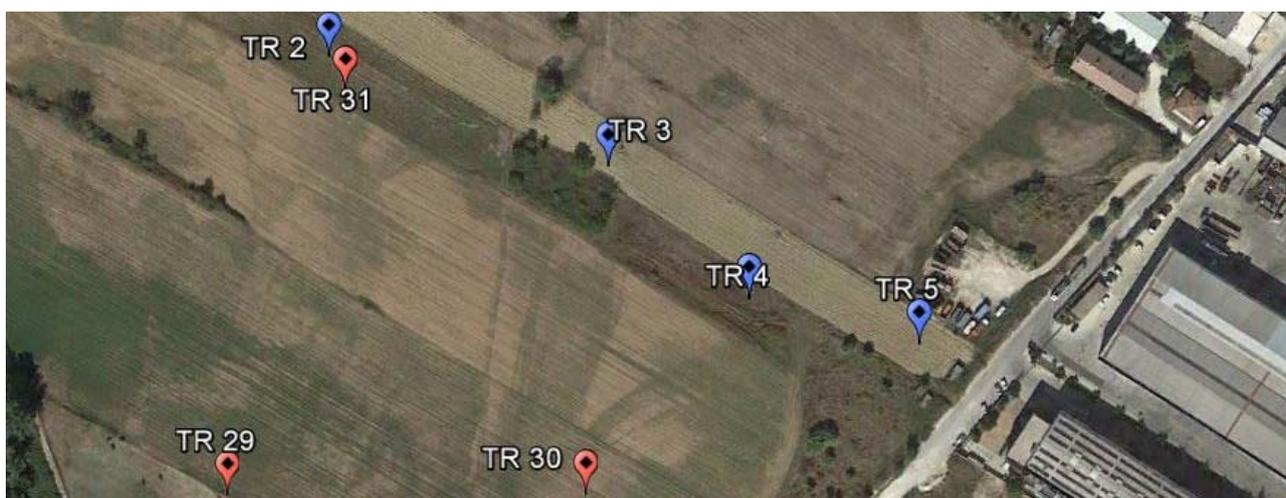
Figura 6 – Trincee 29 – 30 - 31 - in rosso ritrovamento di rifiuto

Le trincee posizionate all’interno di tale perimetro hanno individuato il rifiuto, in coincidenza delle aree posizionate in prossimità del maneggio (Tr 29-30-31) ed in quelle poste nelle vicinanze degli specchi lacustri in prossimità della Via Padre Ugo Frasca (Tr 47-49). La pseudo – falda superficiale è stata rinvenuta ad una profondità compresa tra -1.7 m e - 3.0 m in coincidenza di numerose trincee. Nello specifico le aree sono individuate alle sottostanti figure (Fig. 6 – Fig. 7).

- **Trincea 29**  
2.90 - 3.50 laterizi, cls, resti plastici, in generale detrito da demolizioni e carcasse di animali - l'intero volume attraversato risulta un riporto;
- **Trincea 30**  
0.60 - 3.20 laterizi, cls, resti plastici, asfalto, tondini in generale detrito da demolizioni - l'intero volume attraversato risulta un riporto;
- **Trincea 31**  
1.00 - 3.00 RSU, plastica, tessuti, carta - l'intero volume attraversato risulta un riporto;
- **Trincea 47**  
1.10 - 3.00 laterizi, cls, resti plastici, asfalto, tondini di ferro, lamiera, cemento armato, in generale detrito da demolizioni - l'intero volume attraversato risulta un riporto;
- **Trincea 49**  
1.10 - 3.00 laterizi, cls, resti plastici, asfalto, in generale detrito da demolizioni - l'intero volume attraversato risulta un riporto (sull'argine del fiume accanto alla trincea è presente letame).

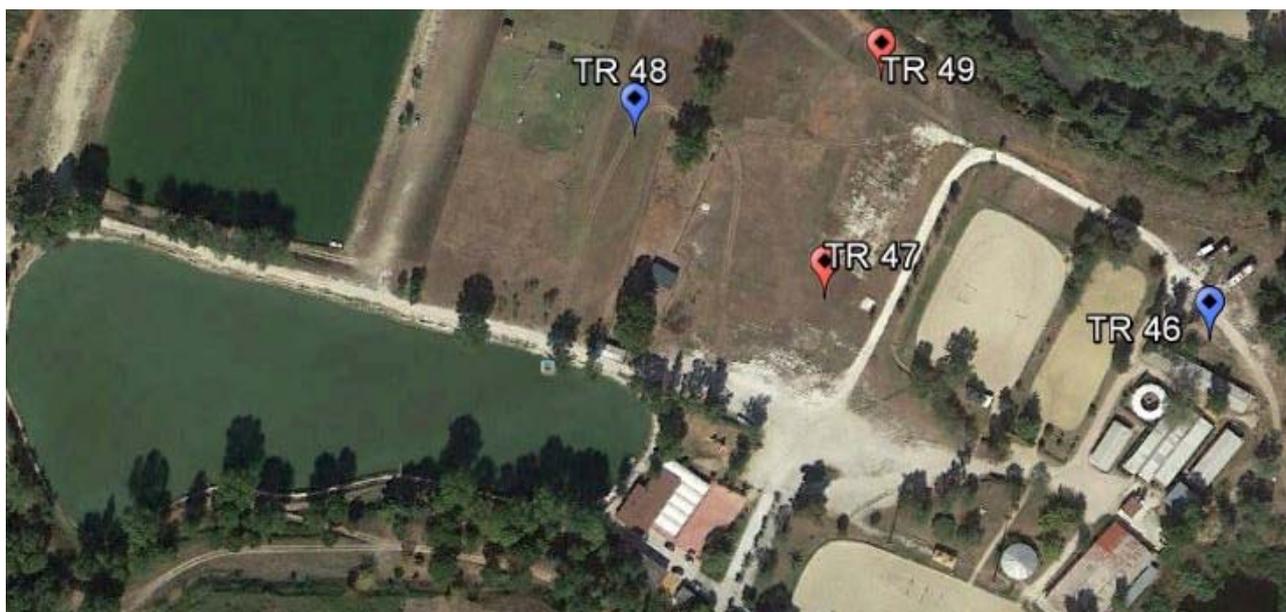
Figura 7 – Trincee 49 - 47 - in rosso ritrovamento di rifiuto

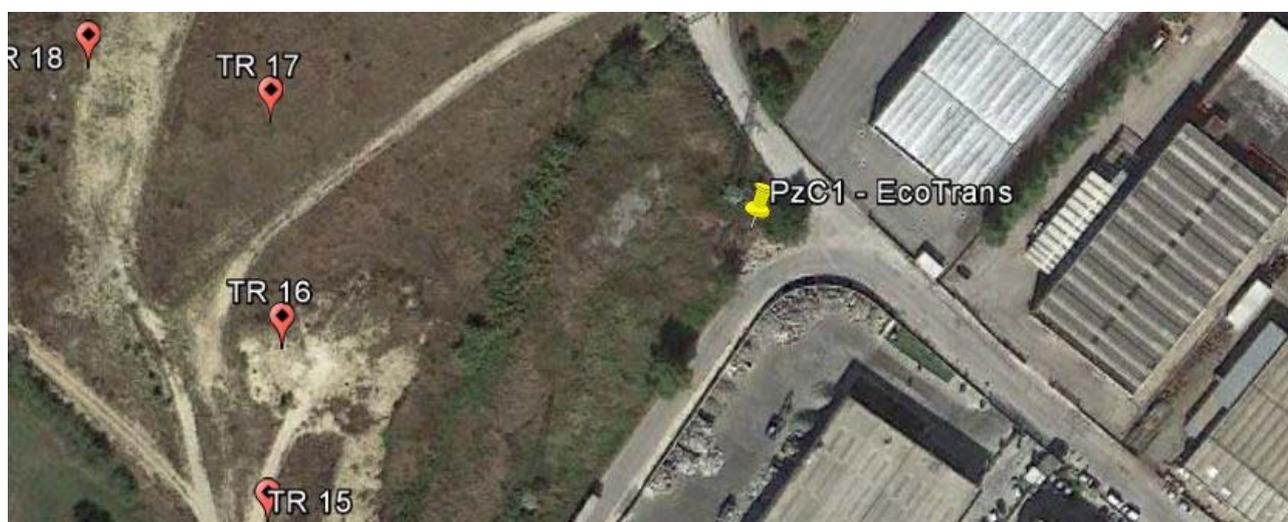
Figura 8 – Amianto sito 1

Il primo sito di rinvenimento di RCA (Rifiuti Contenenenti Amianto) si trova all'interno dell'area di discarica di rifiuti industriali di proprietà del Consorzio Industriale Chieti - Pescara (sito ex Eco Trans S.r.l.) su Via Papa Leone XIII°; ricade nella sezione n° 361023 delle C.T.R. della Regione Abruzzo in scala 1:5.000. Catastalmente, rientra nel Foglio di mappa n° 11 Part. N° 4063. Il rifiuto è stato rinvenuto in un cumulo di scarti di materiali edili nelle vicinanze del piezometro (PzC1).

I siti in questione sono stati oggetto di appositi interventi di Rimozione/Bonifica progettati (18/03/2015) dal funzionario R.U.P. (Geom M. Salsano) con la D.L. eseguita dai sottoscritti. Per ulteriori approfondimenti si rimanda ai relativi elaborati progettuali e le relative documentazioni.

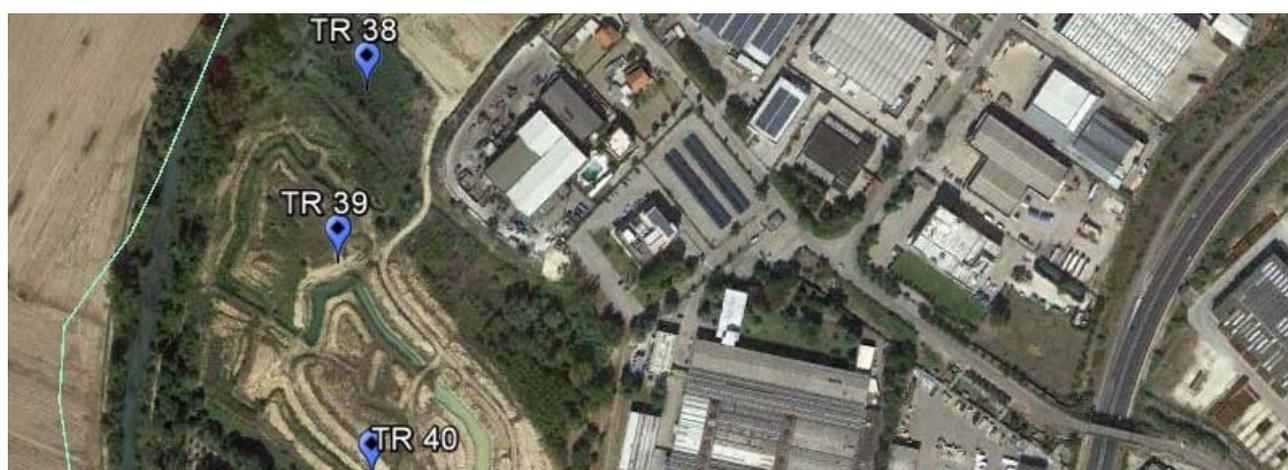
Figura 9 – Amianto sito 2

Il secondo sito di rinvenimento di RCA è ubicato tra l'asta fluviale del Pescara e la via Papa Leone XIII°, tra la O.ME.GI. S.r.l. e la Dayco S.r.l.; nel dettaglio, ricade nella sezione n° 361023 delle C.T.R. della Regione Abruzzo in scala 1:5.000. Catastalmente, rientra nel Foglio di mappa n° 16 Particella n° 4365. Sono stati rinvenuti RCA nelle vicinanze della trincea n° 38 in terreno di proprietà demaniale.

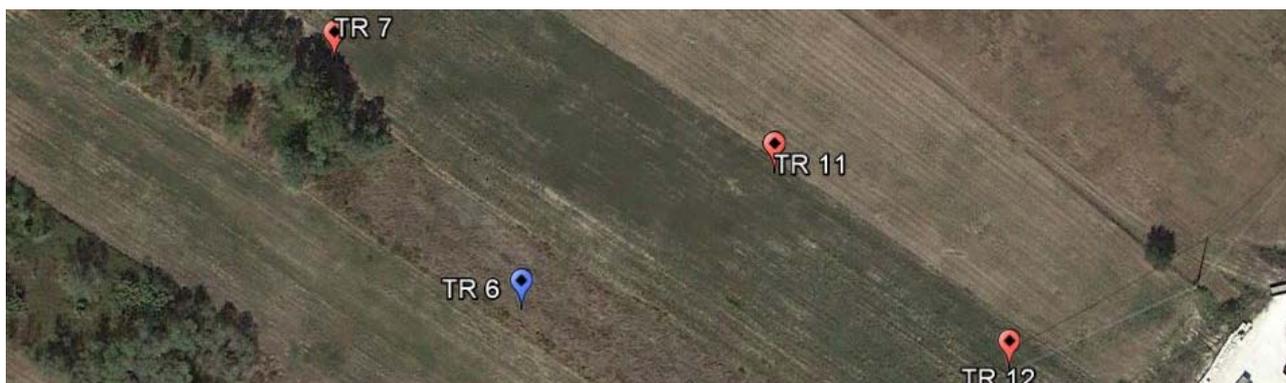
Figura 10 – Amianto sito 3

Il terzo sito di rinvenimento di RCA è ubicato tra l'asta fluviale del Pescara e la Via Penne, esattamente all'altezza della Mantini S.r.l.; nel dettaglio, ricade nella sezione n° 361023 delle C.T.R. della Regione Abruzzo in scala 1:5.000. Catastalmente, rientra nel Foglio di mappa n° 27 Particelle n° 198 e n° 190-193-4076-334 (per conferma si attendono i risultati dei rilievi cartografici). Nello scavo della trincea più a nord (Tr7), il rifiuto contenente amianto è stato rinvenuto ad una profondità di circa 1.00m ÷ 1.50m; mentre nelle vicinanze dell'altra trincea (Tr6), nei terreni limitrofi si è rinvenuta superficialmente la presenza di altri RCA.

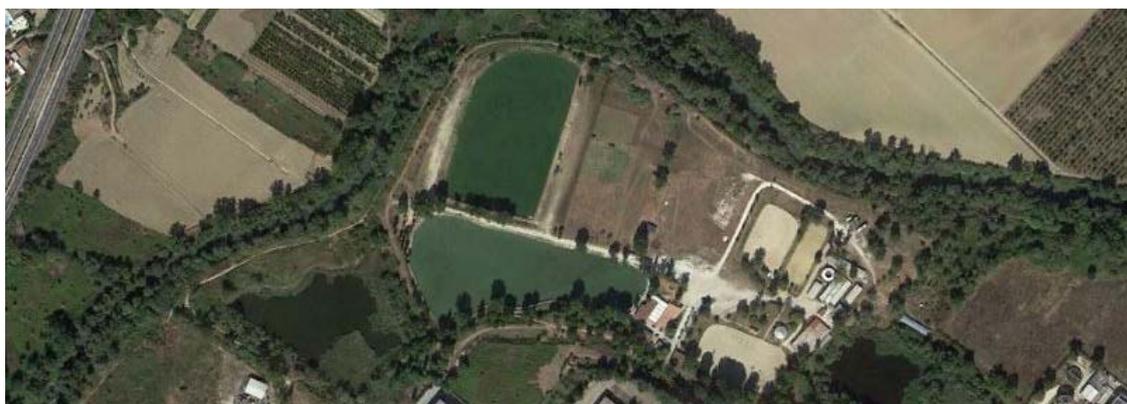
Figura 17 –Aree prelievo acque superficiali

Un limitato numero di campioni di acque superficiali (4), prelevati presso i Lago Teaterno Pesca sportiva (PAS1-2), Laghetto dietro stalle del Teaterno (PAS3) e Laghetto Area EcoTrans (PAS4) è stato sottoposto ad analisi di laboratorio le cui risultanze sono esposte nella seguente tabella.

Aree d'indagine	Superamenti CSC	Analita	Sondaggio
Laghetto dietro stalle del Teaterno	1	Arsenico	PAS3

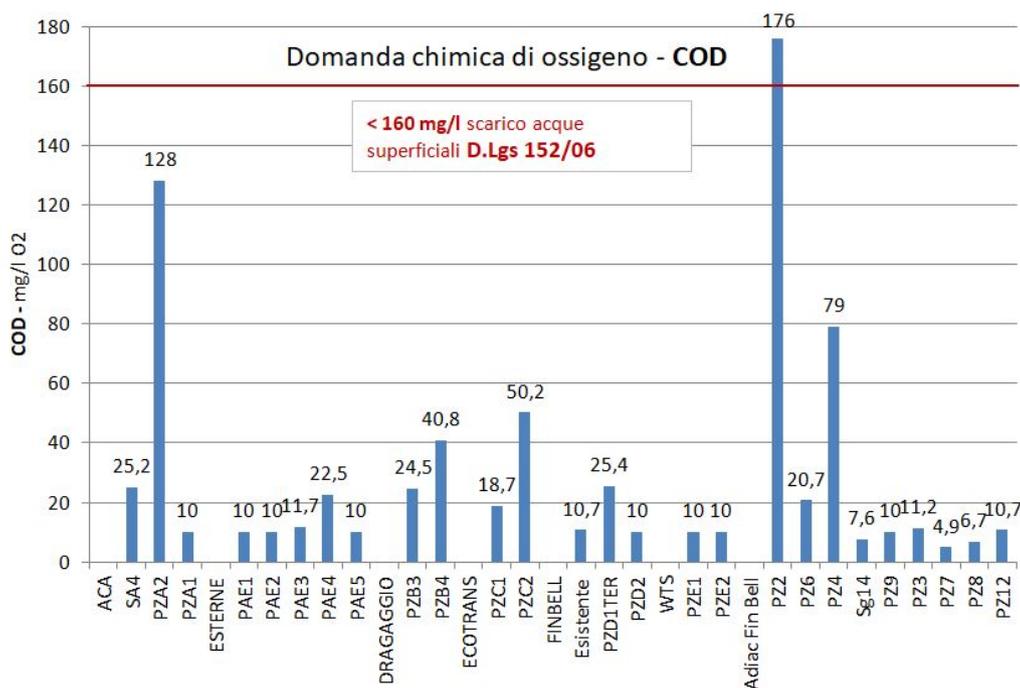
I valori di **COD** (domanda chimica di ossigeno) e **BOD<sub>5</sub>** (domanda biochimica di ossigeno) utilizzati comunemente per stimare il carico inquinante delle acque reflue (Fig. 18 - 19) risultano eterogeneamente distribuiti nell'areale preso in considerazione e nei relativi campioni.

Figura 18 – COD

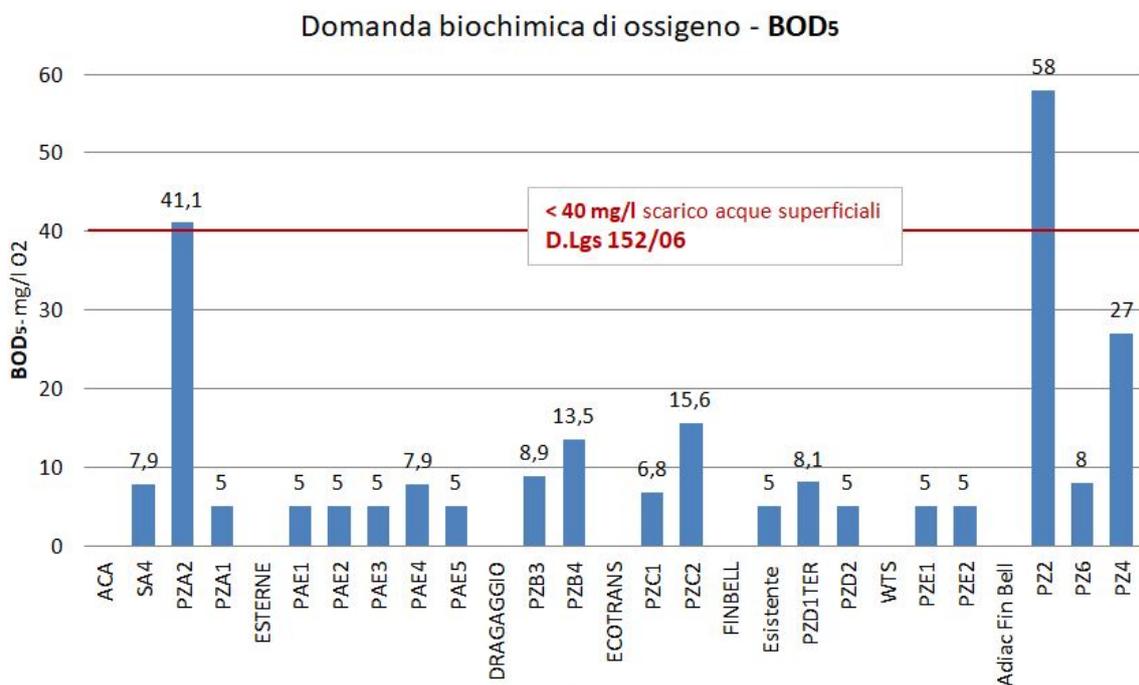
Figura 19 – BOD<sub>5</sub>
