COMUNE DI CHIETI

PIANO DI CARATTERIZZAZIONE AMBIENTALE

REPORT FINALE ED ANALISI DI RISCHIO SITO-SPECIFICA

Nome file: AdR_04 - Modello concettuale

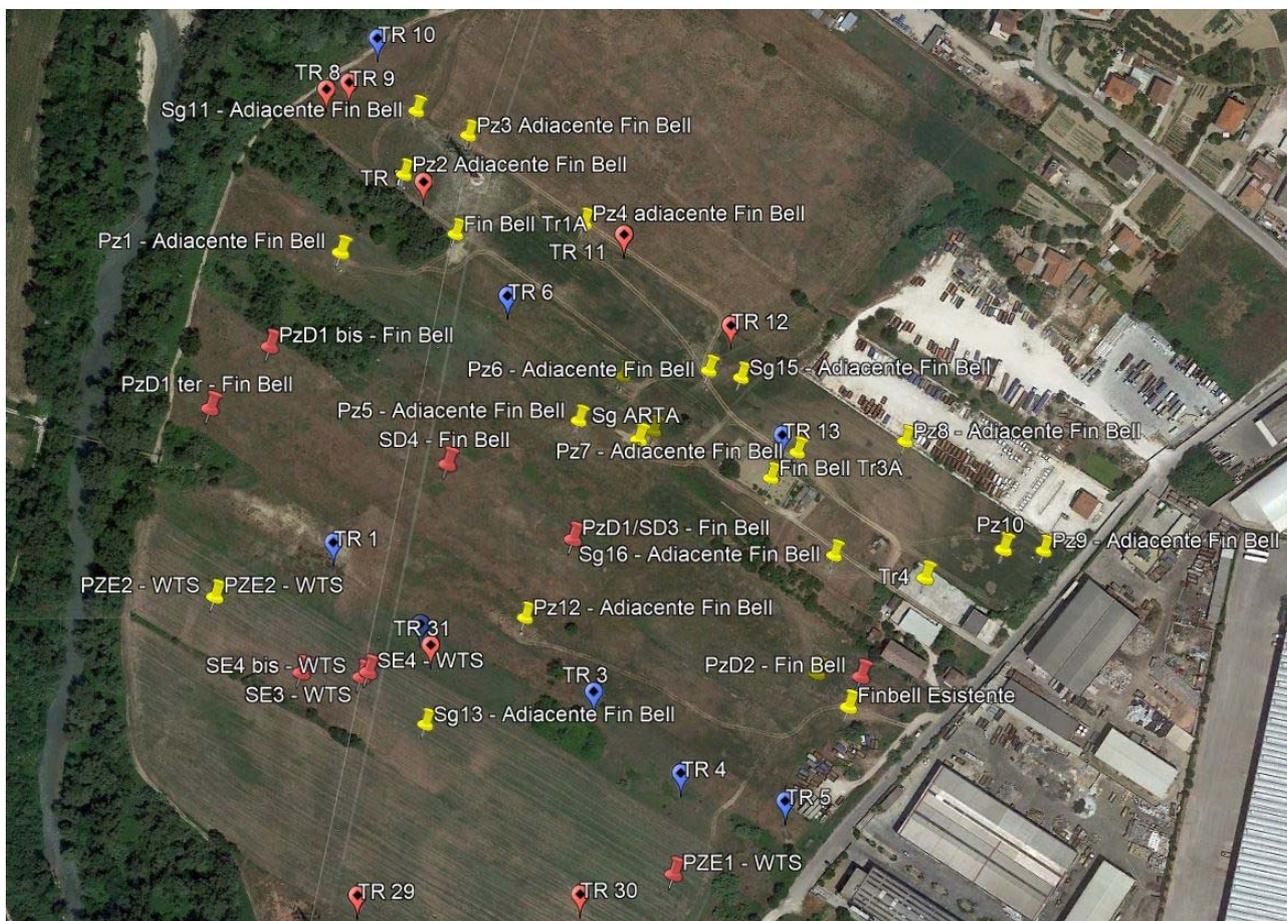
Figura 1 – Fin Bell – WTS – Aree adiacente Fin Bell indagini eseguite

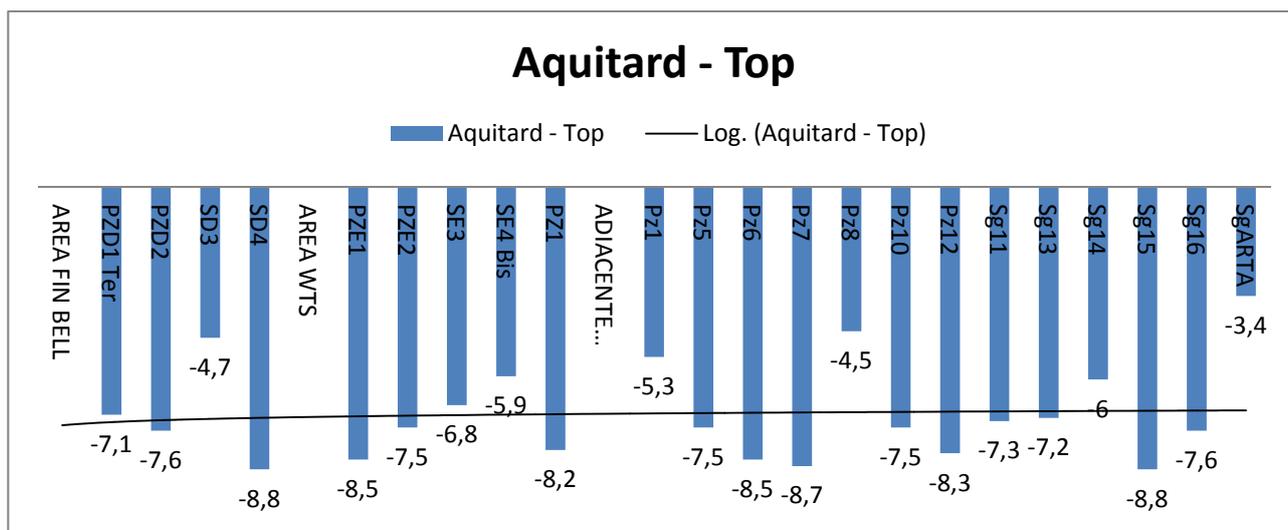
La superficie *top* del livello **aquitard**, riscontrata in 23 verticali d'indagine, determina con la sua morfologia lo spessore del primo acquifero e potrebbe incidere sull'andamento della pseudo falda superficiale e dunque sulle dinamiche idriche sotterranee. La sua potenza, inoltre, aumentando l'effetto barriera naturale può determinare un rallentamento nel flusso e transito dei contaminanti in falda.

Figura 2 – Aquitard in Fin Bell – WTS – Aree adiacenti Fin Bell – profondità da p.c.

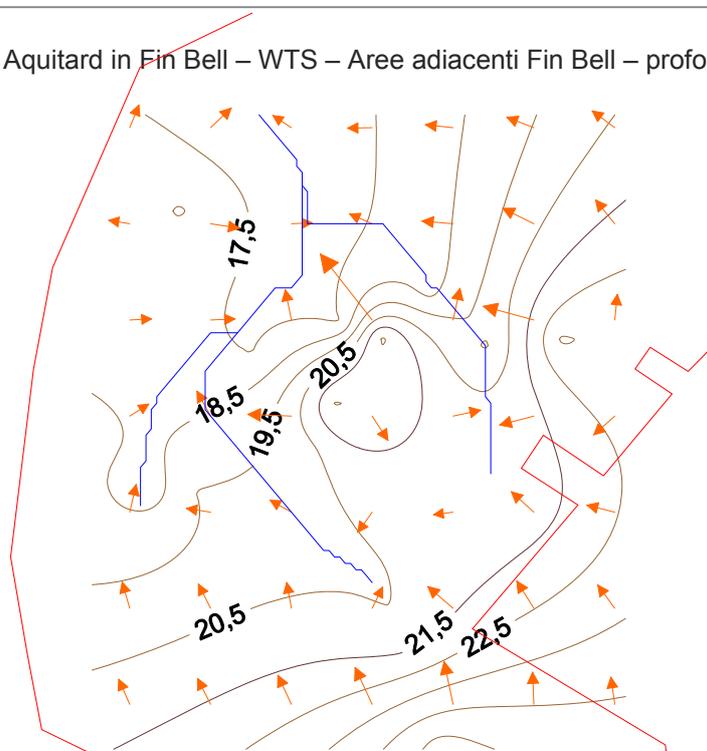
Figura 3 – Aquitard in Fin Bell – WTS – Aree adiacenti Fin Bell - Ricostruzione

Dalla figura sovrastante si evidenzia l'omogeneo andamento del livello **aquitard** che da sud verso nord si raccorda regolarmente verso l'asse del F.me Pescara posto ad ovest. Si evidenzia inoltre la presenza di alcuni alti strutturali che determinano la formazione di aree "vallive" maggiormente depresse evidenziate in blu nella figura. Quest'ultime potrebbero assumere la funzione di assi sotterranei che favoriscono il drenaggio preferenziale. Tale evenienza risulta confermata dalla distribuzione delle curve isopiezometriche della pseudo falda superficiale in seguito descritte. La superficie top del livello **aquiclude**, riscontrata in sole 6 verticali d'indagine, è stata sottoposta ad analisi geostatistica e successiva ricostruzione, anche attraverso l'ausilio di un ulteriore dato derivante da un piezometro posto immediatamente a monte (PZ3 - SEAB). Il dato d'ingresso statisticamente poco denso non consente tuttavia una veritiera ricostruzione e rappresentazione della superficie impermeabile che sostiene il pacchetto alluvionale sede delle due pseudo - falde.

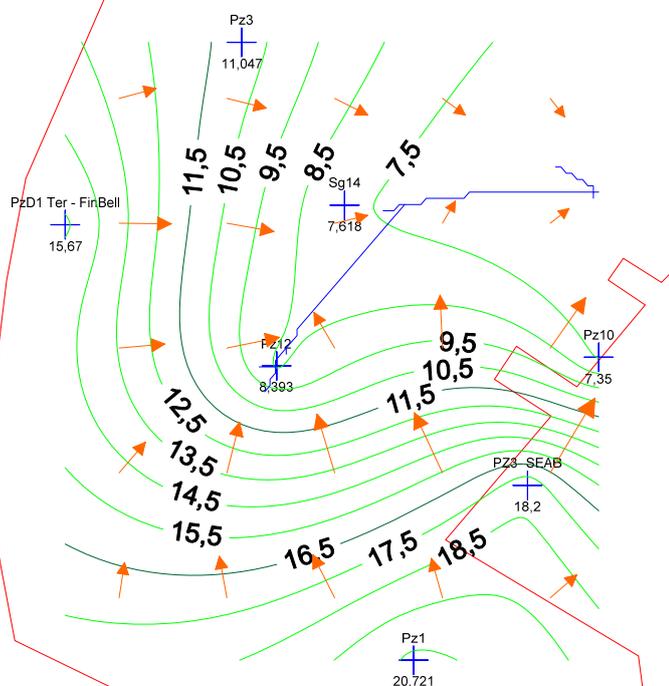
Figura 4 – Aquiclude in Fin Bell – WTS – Aree adiacenti Fin Bell - Ricostruzione

La figura evidenzia la presenza di un alto strutturale, posto tra PZ3 – SEAB e PZ1, che condiziona l'andamento nel senso S – N della superficie dell'**aquiclude** che tende a raccordarsi verso una evidente depressione lungo la sezione centrale dell'areale. Dalla figura emergono chiaramente i vettori direzionali che potrebbero definire le linee di flusso preferenziali della pseudo falda intermedia. Tuttavia, se si confronta, vedi nel seguito, tale ricostruzione con i dati relativi all'andamento piezometrico della pseudo falda intermedia non si riscontra una chiara sovrapposibilità degli andamenti delle due superfici. Risulta invece confermata la presenza dell'alto strutturale, esterno alle aree in questione, che condiziona la direzione di deflusso della falda.

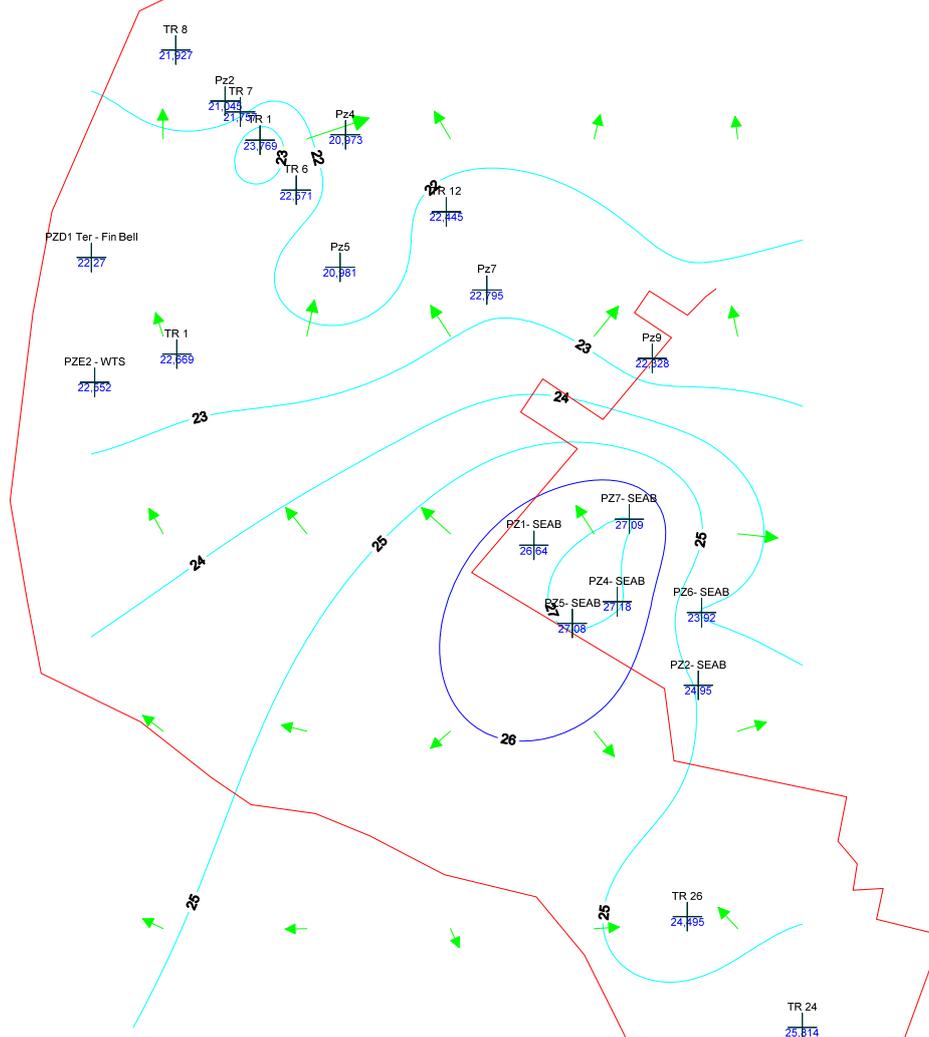
La superficie piezometrica mostra un alto idrogeologico posto ad est del margine dell'areale, che costituisce il **monte** idrogeologico, dal quale le isopiezometriche si raccordano in direzione prevalente S – N e verso ovest, dove il limite dell'area è costituito dall'asse del F.me Pescara; la porzione centrale dell'areale assume la condizione di **valle** idrogeologico, verso il quale convergono le acque provenienti da est e da sud. Tale ricostruzione ben si raccorda con la superficie *aquitard* prima definita e dunque conferma il quadro idro-morfologico della prima falda.

Figura 5 – Pseudo falda superficiale Fin Bell – WTS – Aree adiacenti Fin Bell

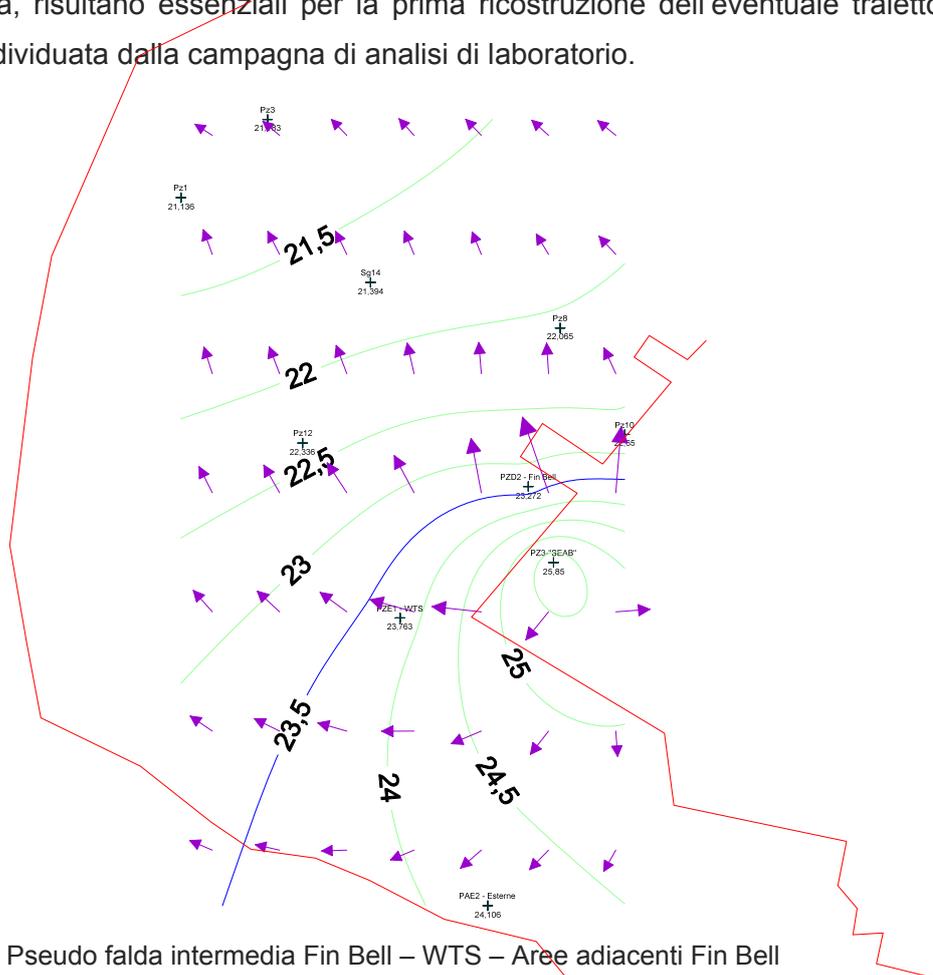
La superficie piezometrica ricostruita, stante l'esiguità del dato d'ingresso, mostra un chiaro alto idrogeologico (PZ3 – SEAB) posto ad est del margine dell'areale, che costituisce il **monte** idrogeologico, dal quale le linee isopiezometriche si raccordano in direzione prevalente E – O, nella porzione meridionale, e SSE – NNW, nella porzione centrale, per poi virare verso ovest, nella porzione settentrionale, ove il limite dell'areale è costituito dall'asse del F.me Pescara.

La porzione centrale dell'area assume inoltre la condizione di **valle** idrogeologico, verso la quale convergono le acque provenienti da S e da E, senza che ci sia tuttavia evidenza di una marcata linea di deflusso preferenziale. Tale ricostruzione si raccorda in parte con la superficie *aquiclude* prima definita e dunque conferma parzialmente il quadro idro-morfologico della pseudo falda

Figura 6 – Pseudo falda intermedia Fin Bell – WTS – Aree adiacenti Fin Bell

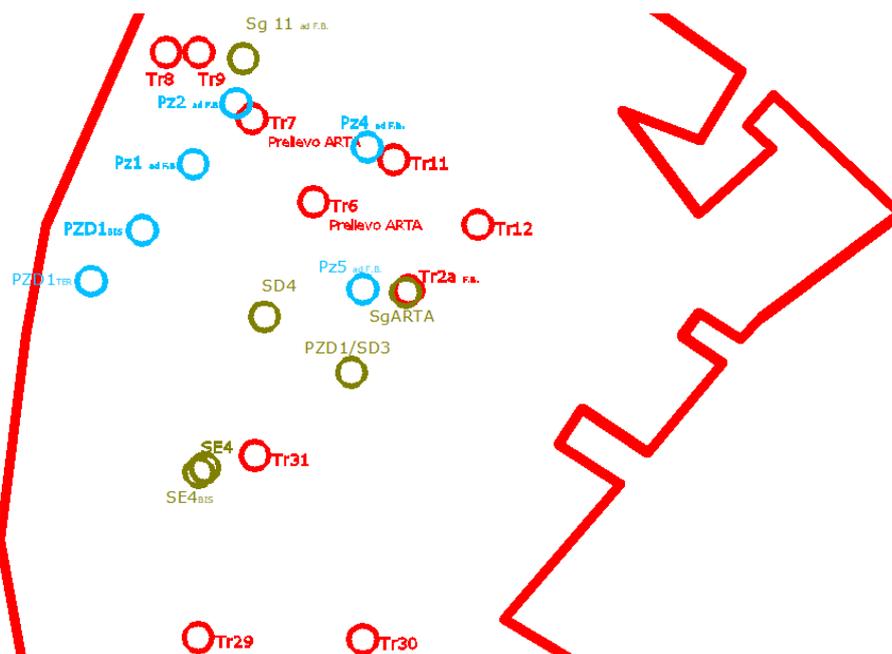
Le trincee più meridionali (29-30-31) risultano costituite per la quasi totalità da riporto nel quale sono stati interrati prevalentemente rifiuti associabili a demolizioni edilizie (cls, laterizi, tondini di ferro, asfalto) ed inoltre sono ampiamente presenti resti plastici. La trincea 31 presenta anche resti di RSU, tessuti e carta; in Tr 29 sono stati individuate carcasse di animali.

Figura 7 – Ritrovamenti rifiuti Fin Bell – WTS – Aree adiacenti Fin Bell

Le trincee più settentrionali (6-7-8-9-11-12-2) hanno anch'esse intercettato volumi interrati di rifiuti prevalentemente associabili a demolizioni edilizie (cls, laterizi, tondini di ferro, asfalto) con una maggiore presenza di rifiuti plastici e reti catramate.

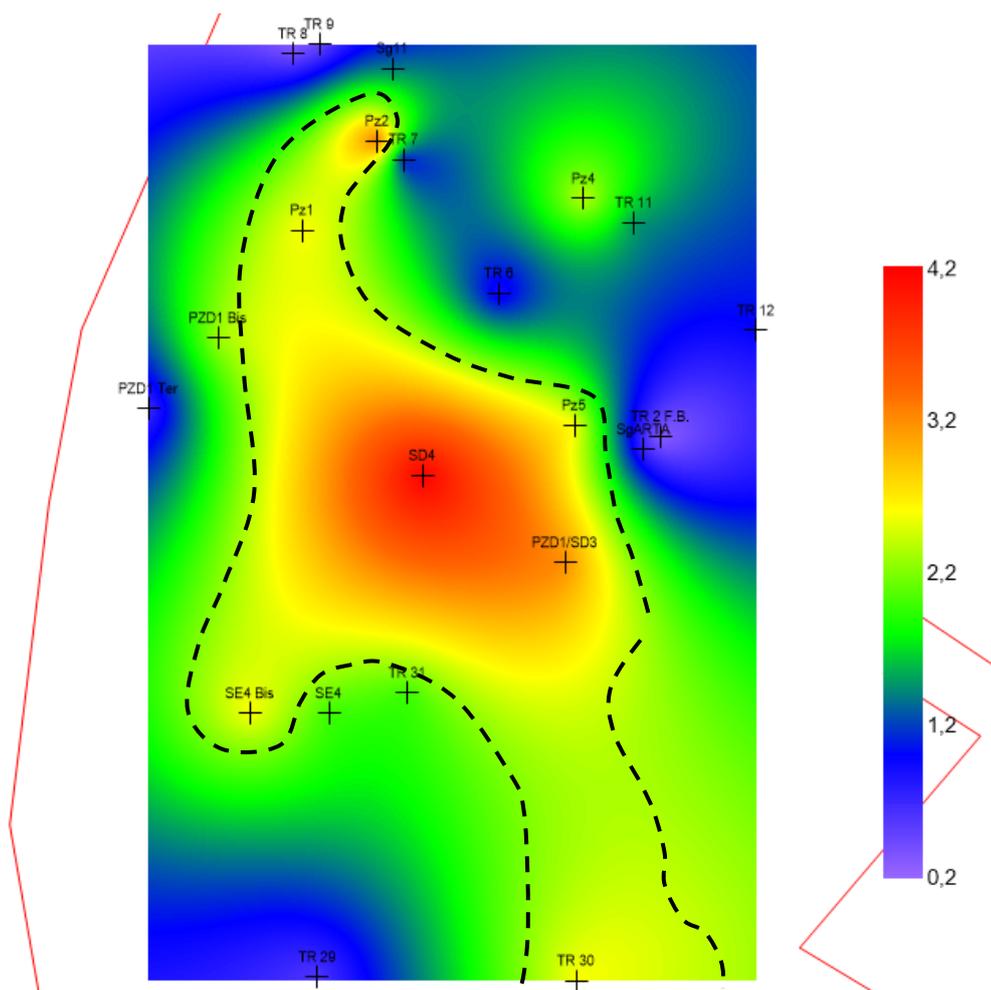
La ricostruzione geostatistica dello spessore del rifiuto, pur nei limiti dei dati a disposizione, mostra una porzione centrale maggiormente interessata dai volumi abbancati che presentano potenze comprese tra **2.2** e **4.2 m**. Le porzioni poste ai margini, alla luce dell'attuale stato di conoscenza, presentano volumi a minore spessore. In ogni caso risulta evidente la destinazione a discarica dell'intero areale.

Figura 8 – Spessore rifiuti Fin Bell – WTS – Aree adiacenti Fin Bell - Ricostruzione

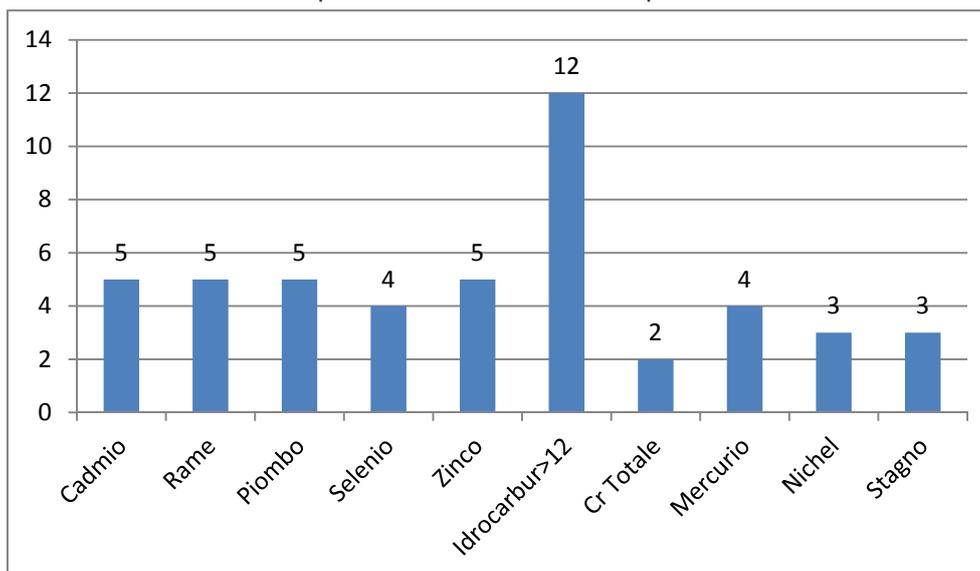
Figura 9 – Superamenti CSC terreni e Top Soil 2014/2017 (ARTA + COMUNE)

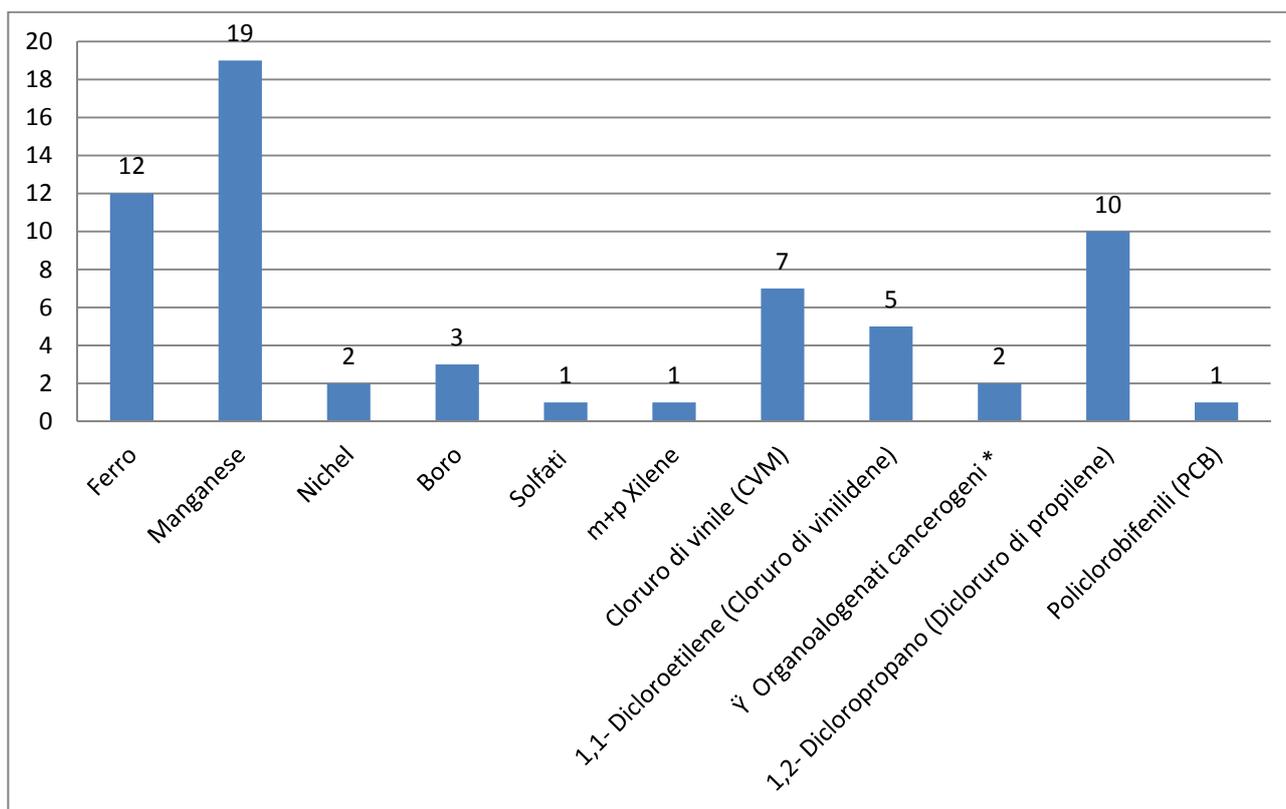
Figura 10 – Superamenti CSC Acque 2014/2017 (ARTA + COMUNE)

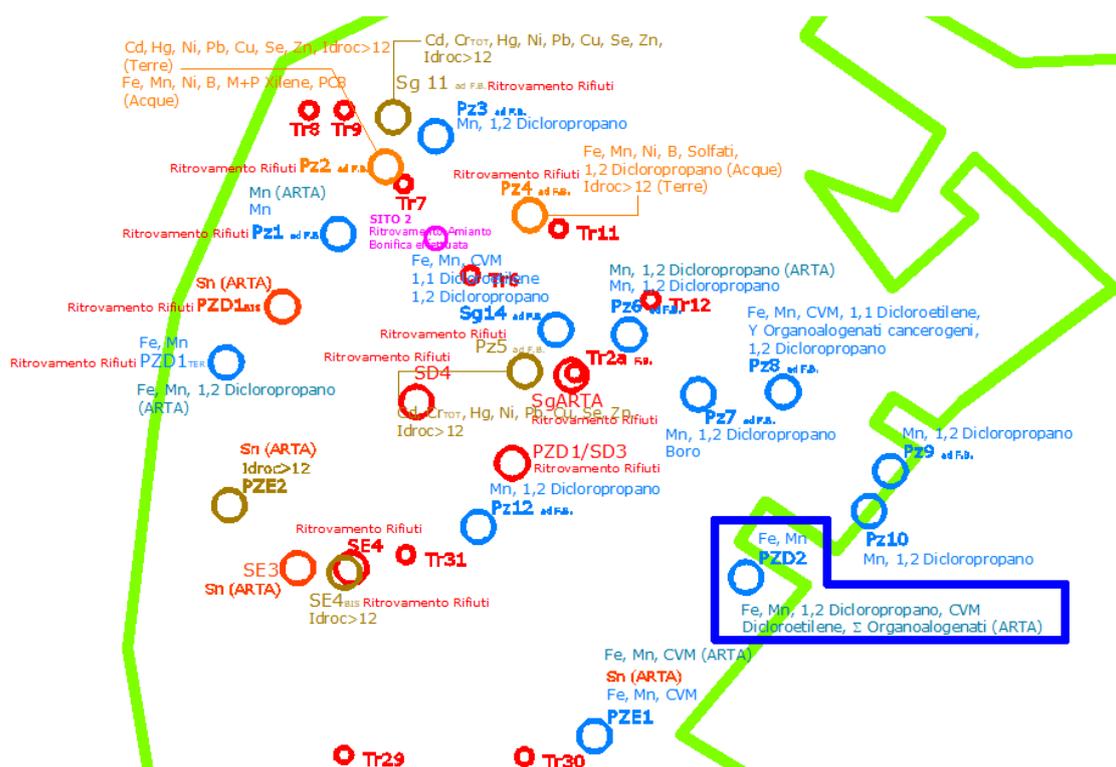
La seguente figura sintetizza la distribuzione dei superamenti delle CSC, acque e terre, ed il ritrovamento di rifiuti interrati evidenziando l'omogenea distribuzione delle "emergenze - sorgenti" che interessano le aree WTS – Fin Bell – Adiacenti Fin Bell.

Sovrapponendo il dato relativo al ritrovamento dei rifiuti (sondaggi - trincee) con quello dei superamenti delle CSC nei terreni si evidenzia una certa sovrapposibilità; mentre spesso, i superamenti delle CSC riscontrati nelle acque non sono sempre legati alla presenza di rifiuti ed almeno per 7 piezometri sono riscontrati in aree poste ai margini dell'areale o ad una certa distanza dai volumi di rifiuti interrati individuati.

Figura 11 – Superamenti CSC terreni/Top Soil/Acque e Rifiuti 2014/2017

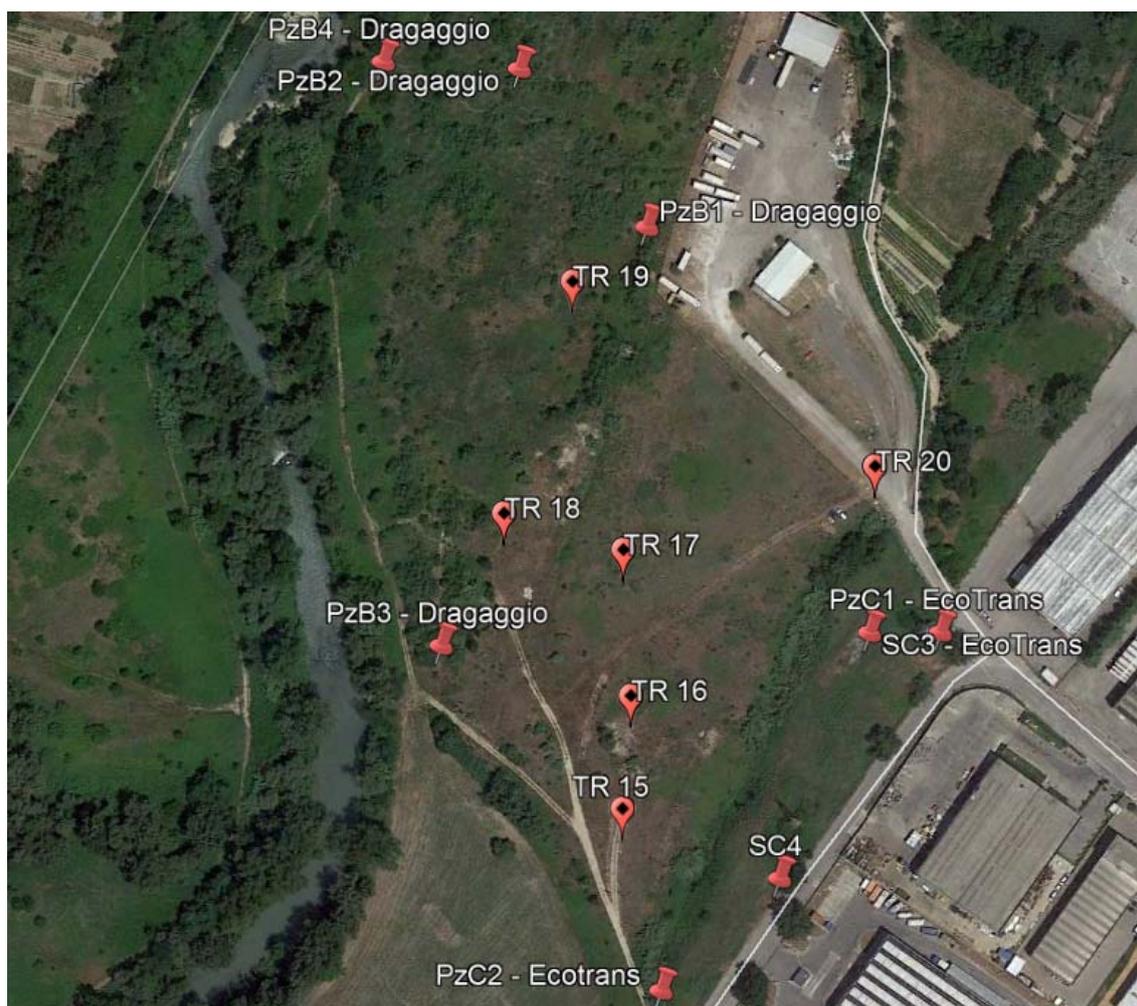
Figura 12 – Area Eco Trans – Dragaggio del Ponte e Adiacenti.

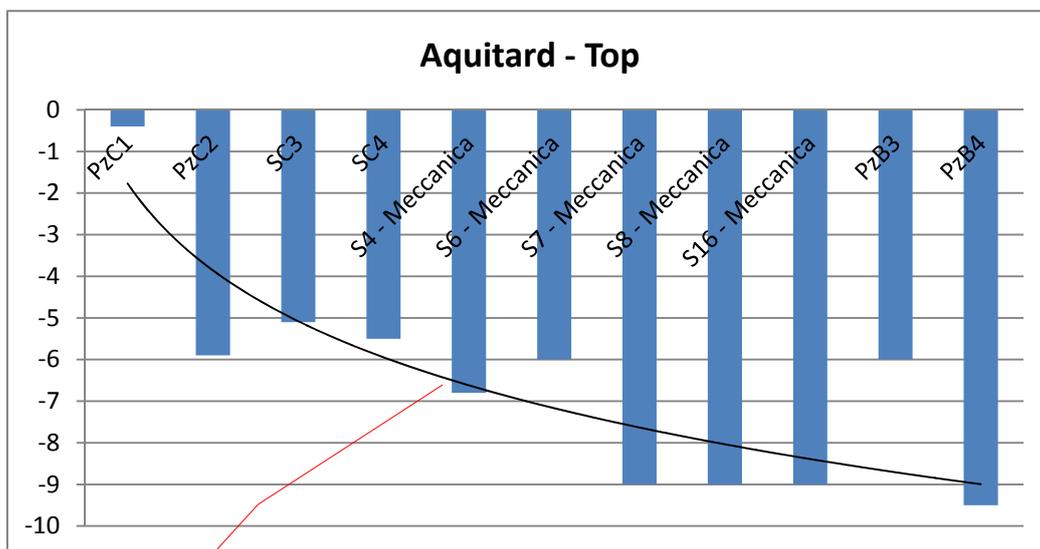
Figura 13 – Aquitard in Eco Trans – Dragaggio del Ponte e Adiacenti – profondità da p.c.

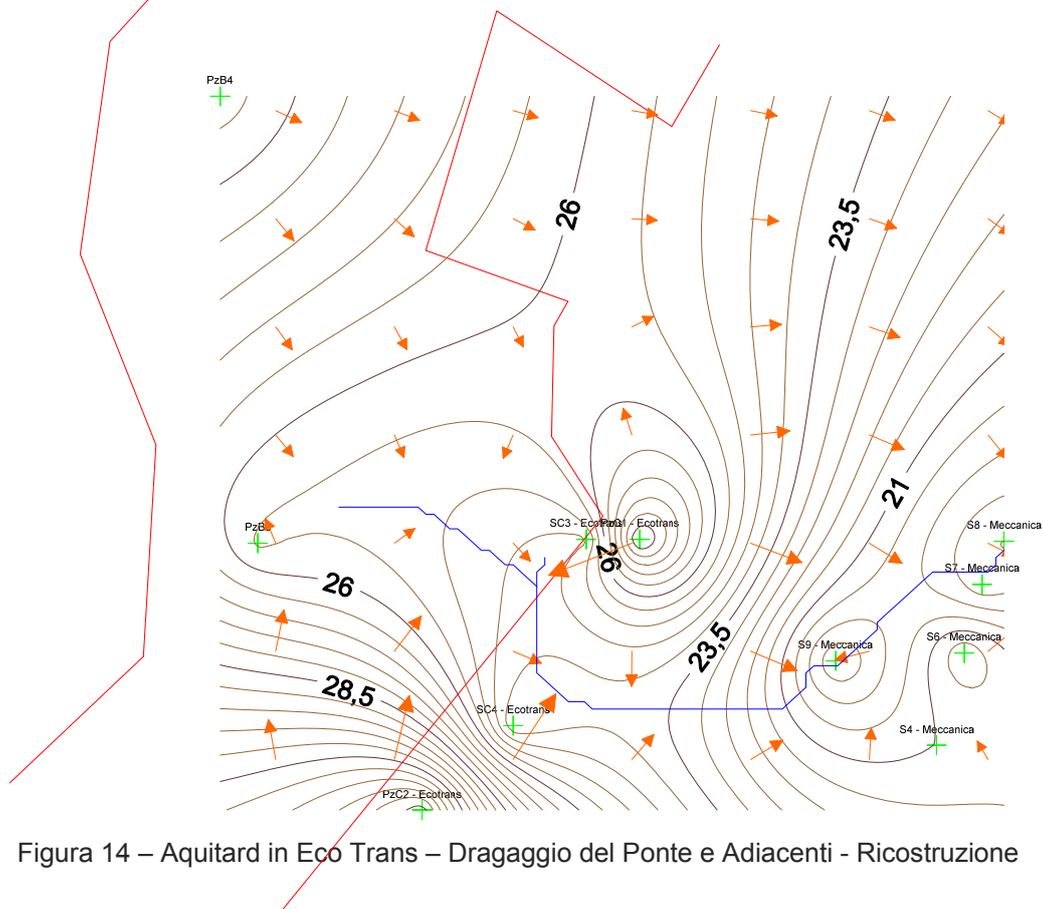
Figura 14 – Aquitard in Eco Trans – Dragaggio del Ponte e Adiacenti - Ricostruzione

Dalla figura si evidenzia l'andamento del primo livello impermeabile (*aquitard*) che da ovest verso sud tende ad approfondirsi verso le aree esterne al perimetro SIR. Si evidenzia inoltre la presenza di alcuni alti strutturali (PZC1) che determinano la formazione di un'area "valliva" maggiormente depressa evidenziata in blu nella figura. Quest'ultima potrebbe assumere la funzione di asse sotterraneo che favorisce il drenaggio preferenziale. Tale evenienza non risulta confermata dalla distribuzione delle curve isopiezometriche della pseudo falda superficiale in seguito descritte.

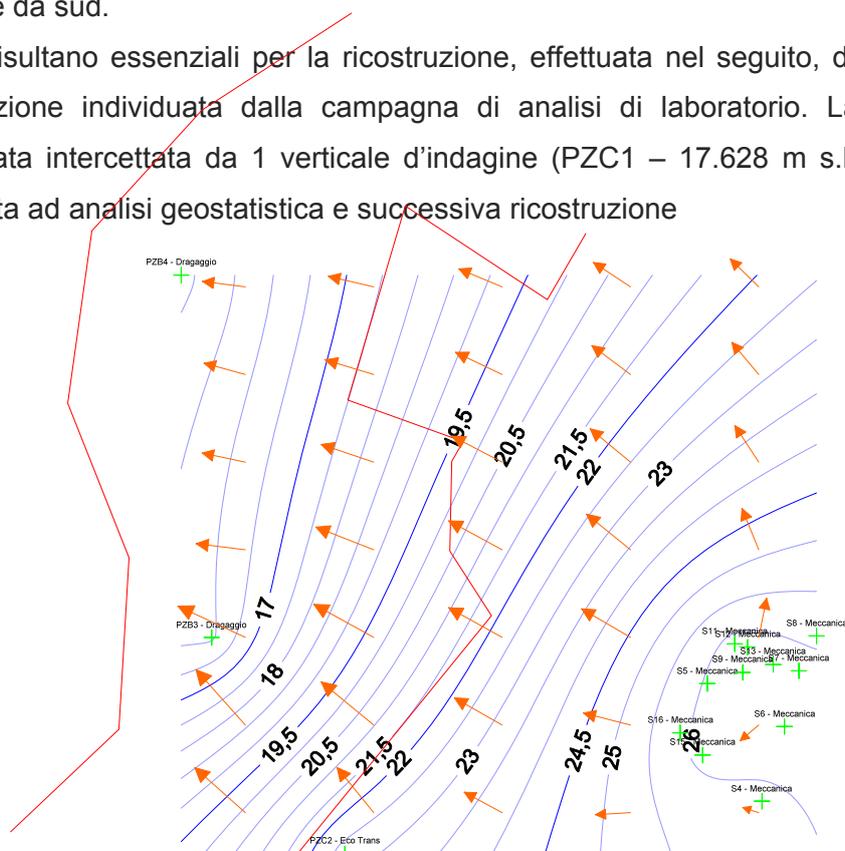
La superficie piezometrica mostra un alto idrogeologico posto ad est del margine dell'areale, che costituisce il **monte** idrogeologico, dal quale le isopiezometriche si raccordano in direzione prevalente ESE – ONO e O dove il limite dell'area è costituito dall'asse del F.me Pescara; l'intero areale riveste la condizione di **valle** idrogeologico, verso il quale convergono le acque provenienti da est ed in parte da sud.

Figura 15 – Pseudo falda superficiale in Eco Trans – Dragaggio del Ponte e Adiacenti

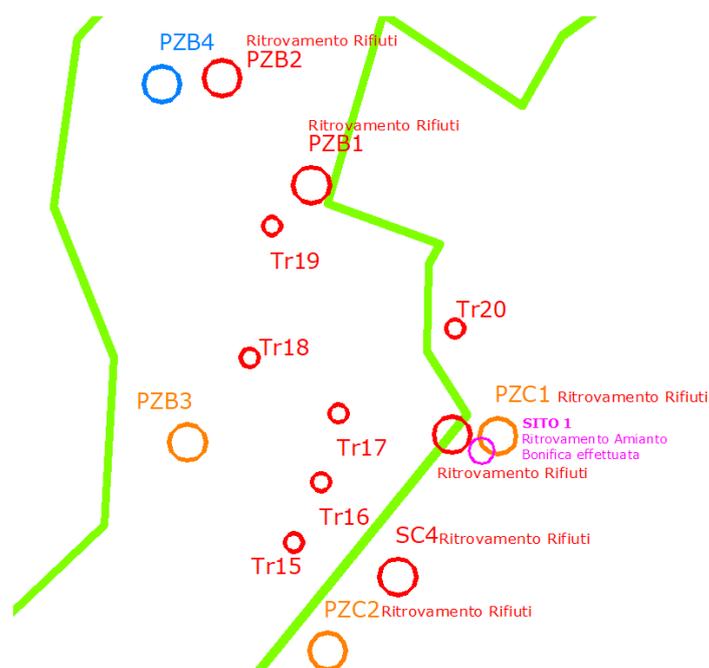
Figura 16 – Rifiuti

Viene dunque confermata la presenza di RSU e resti di demolizioni edilizie e si evidenzia la presenza di rifiuti ferrosi, livelli pulvurenti nerastri in stato di avanzata ossidazione (probabili scarti siderurgici) oltre a plastiche e cavi elettrici che suggeriscono un origine “industriale” dei rifiuti; inoltre la profondità di ritrovamento (-10.0 in PZB2) e la potenza (fino a 5 m) lascia presagire un azione consapevole, determinata e pianificata di sversamento rifiuti (RSU, Speciali e Pericolosi).

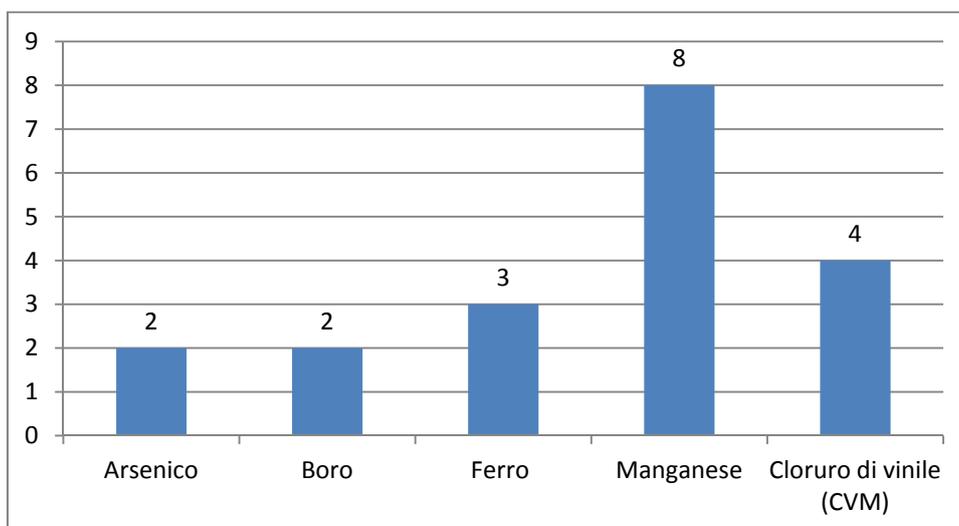
Figura 17 – Superamenti CSC acque

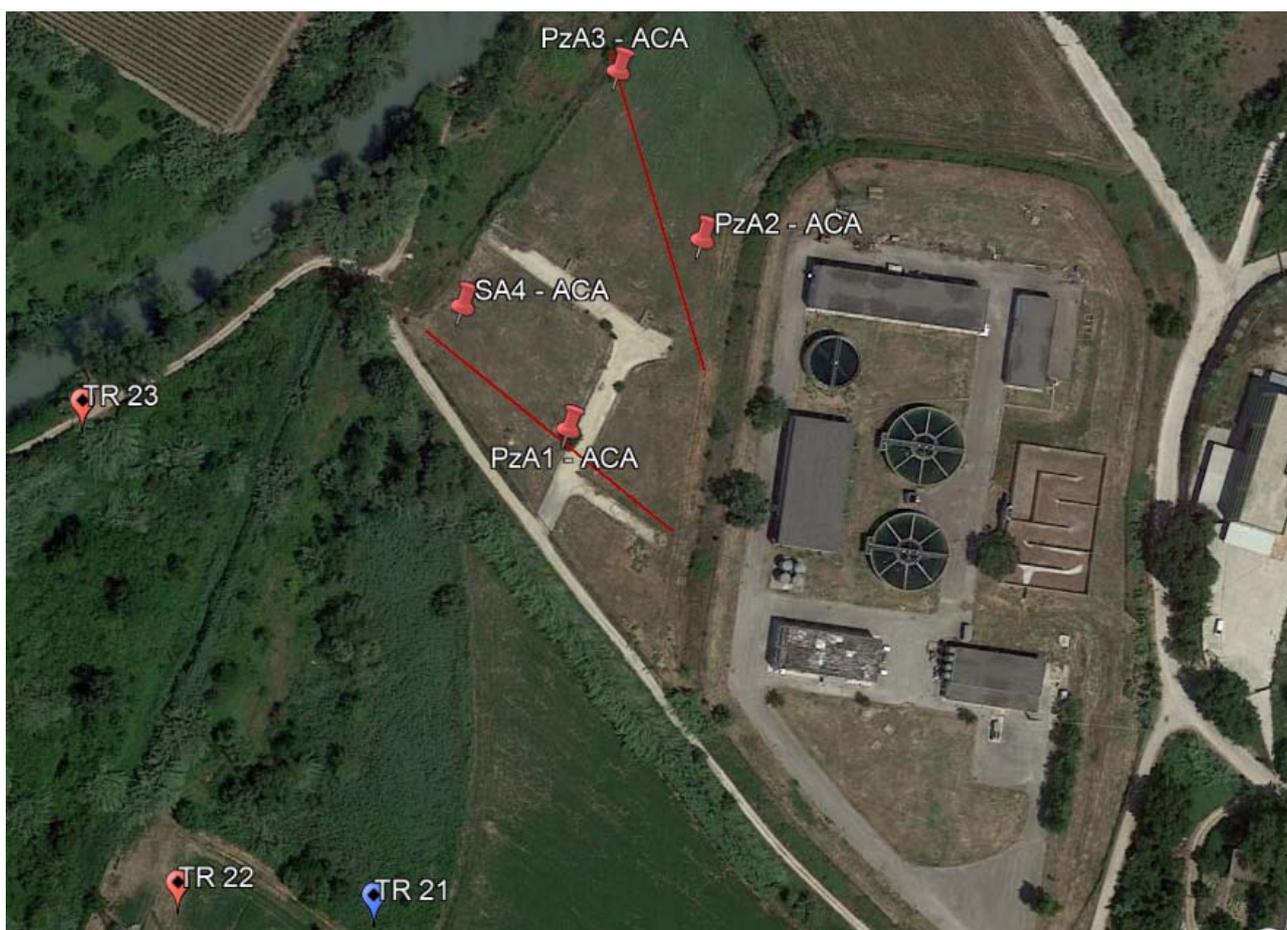
Figura 19 – Area A.C.A.

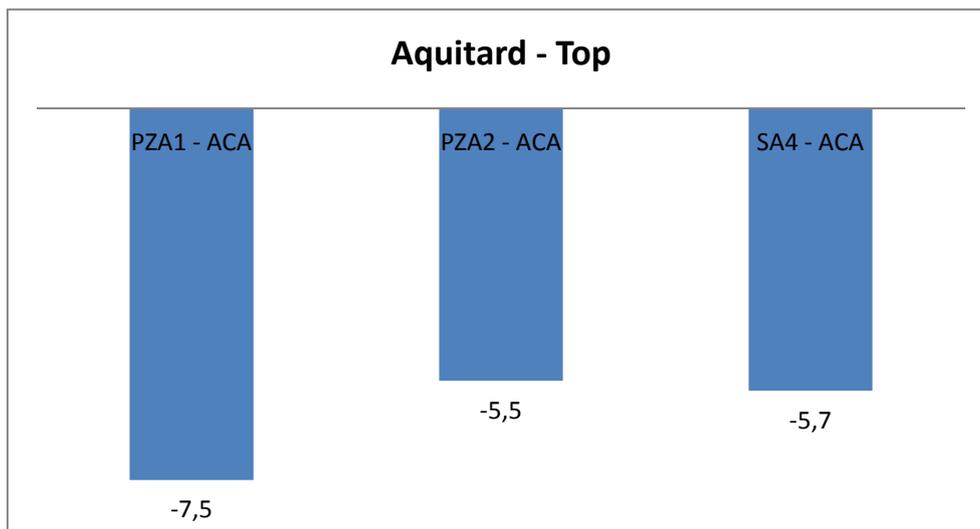
Figura 20 – Aquitard in ACA – profondità da p.c.

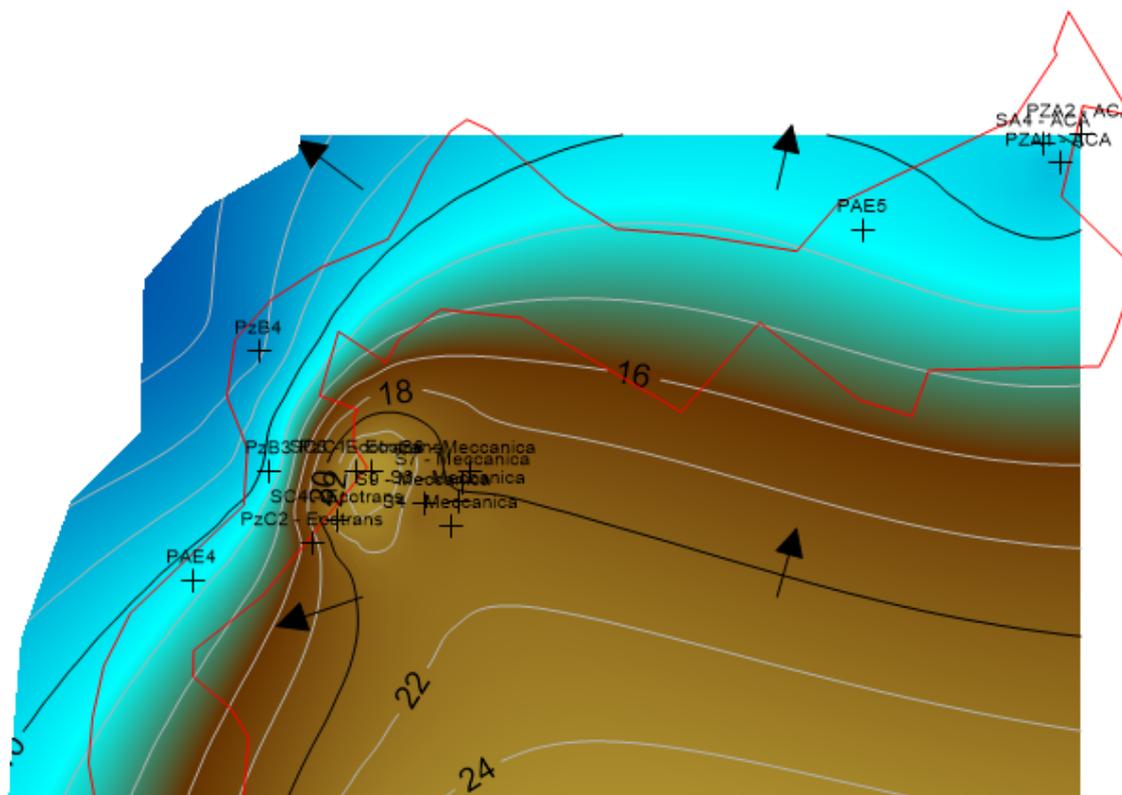
Figura 21 – Aquitard in ACA –Ricostruzione generale

Dalla figura si evidenzia l'andamento del primo livello impermeabile (*aquitard*) che ad ovest e verso nord tende ad approfondirsi verso le aree esterne al perimetro SIR e dunque in coincidenza dell'asse del F.me Pescara. Si evidenzia inoltre la presenza di alcuni alti strutturali (esterni al sito) che determinano la formazione di alcune aree "deprese" rappresentate nelle tonalità del blu nella figura. Quest'andamento potrebbe favorire la presenza di assi sotterranei che favorirebbero il drenaggio delle acque. La superficie top del livello *aquiclude*, non è stata riscontrata in sito, non è stato dunque possibile eseguire alcuna analisi geostatistica e successiva ricostruzione

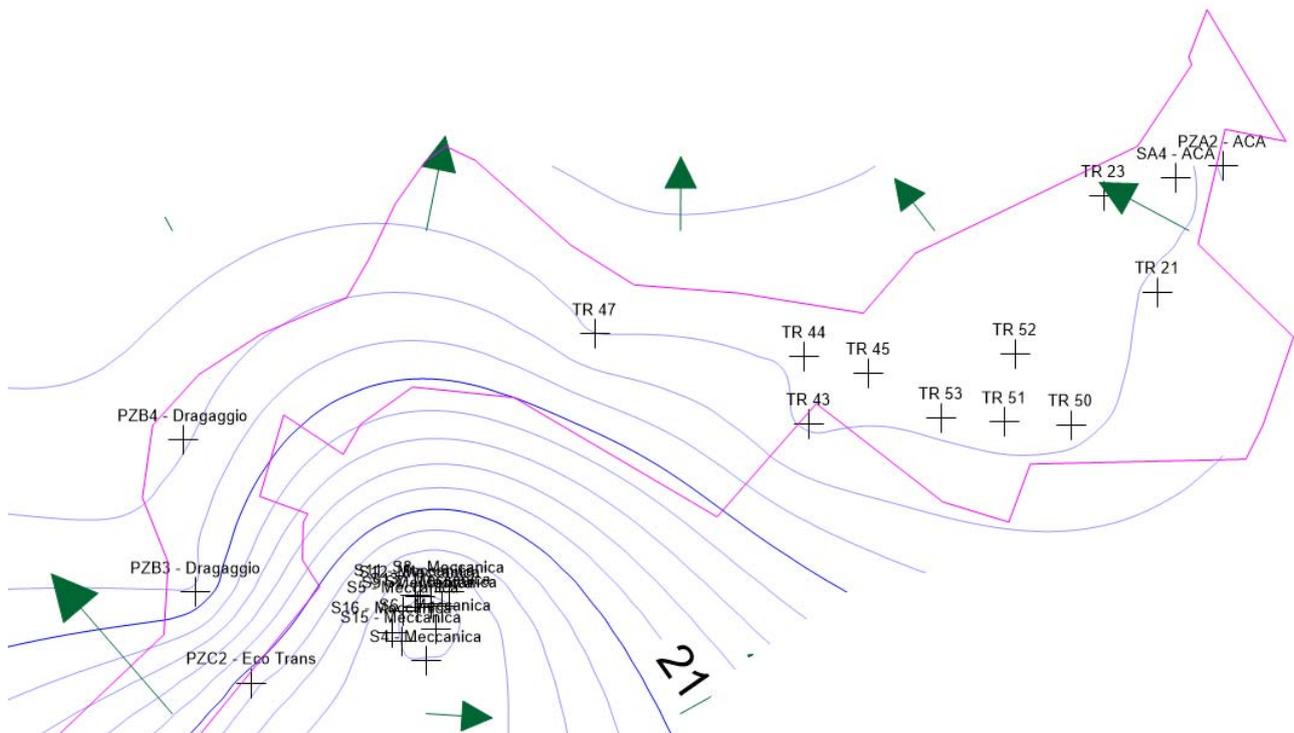
Nell'area **ACA** la pseudo falda superficiale è stata riscontrata in 2 verticali (PZA2 – PZA3) la ricostruzione sito – specifica non è stata dunque eseguita. La superficie piezometrica, ottenuta attraverso la modellazione dell'intero set di dati a disposizione, mostra un alto idrogeologico posto ad sud – ovest, che costituisce il **monte** idrogeologico, dal quale le isopiezometriche si raccordano in direzione prevalente NNE dove il limite dell'area è costituito dall'asse del F.me Pescara; l'intero areale riveste la condizione di **valle** idrogeologico, verso il quale convergono le acque provenienti da ovest e, soprattutto, da sud.

Figura 22 – Pseudo falda superficiale in ACA
