COMUNE DI CHIETI

ATTUAZIONE DEL PIANO DELLA CARATTERIZZAZIONE AMBIENTALE DELLE ZONE AGRICOLE ED INDUSTRIALI LIBERE INDIVIDUATE NELL'ORDINANZA SINDACALE N°542 DEL 29/10/2008

**Relazione preliminare sugli esiti della
campagna investigativa
– RITROVAMENTI RIFIUTI E SUPERAMENTI CSC CAMPAGNA
INDAGINI MAGGIO 2014 / LUGLIO 2015 –**

Rev. 2 del 04/03/2016

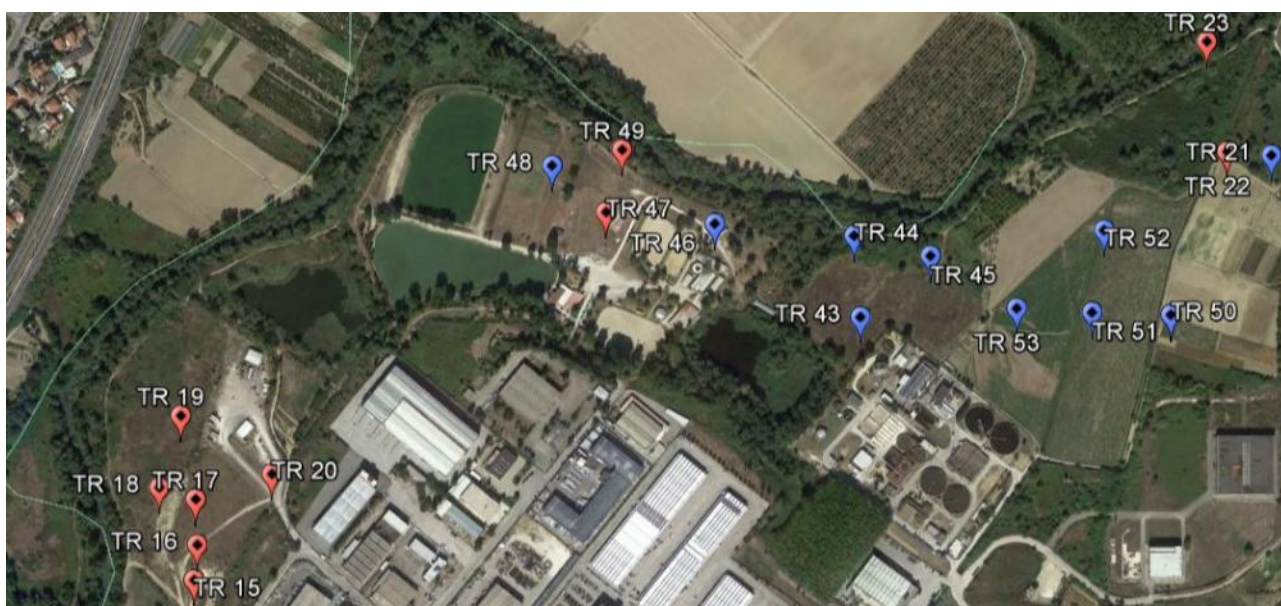
Figura 3 – Trincee 3 - in rosso ritrovamento di rifiuto

Nel caso in esame, non trattandosi di aree direttamente interessate da siti produttivi e/o da discariche autorizzate, l’investigazione è stata mirata ad individuare l’eventuale presenza di macroaree interessate dalla presenza di rifiuti nella porzione superficiale dei terreni (prof. max di indagine 3.0 m dal p.c.), indotta da attività non autorizzate/conosciute svolte all’interno delle summenzionate aree (Fig. 1-2-3).

Le trincee posizionate in tale area (Tab. 4 – Fig. 3) hanno sempre evidenziato volumi di rifiuto posti a varie profondità e presenza di terreni di riporto di varia natura litologica.

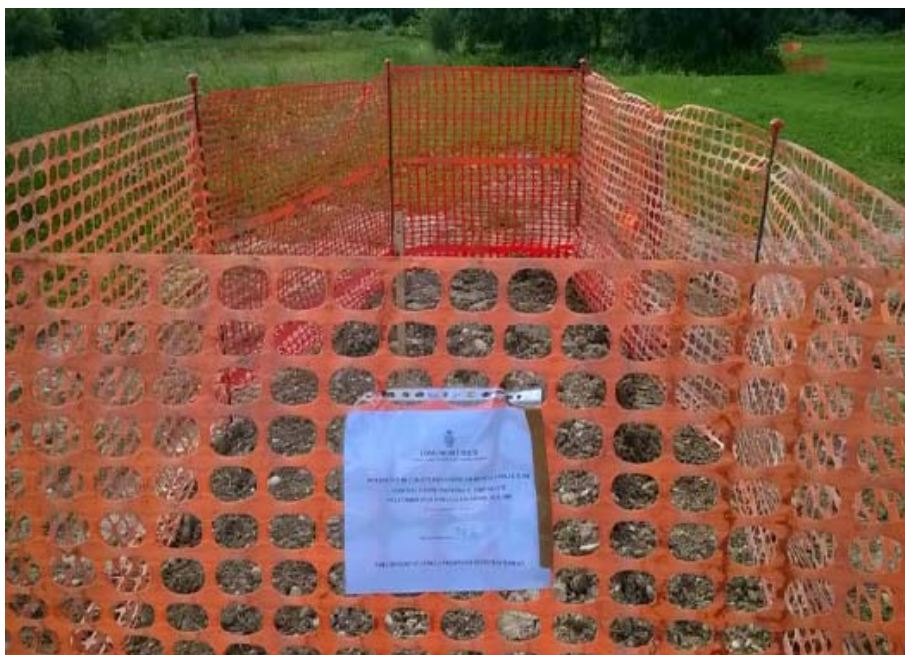
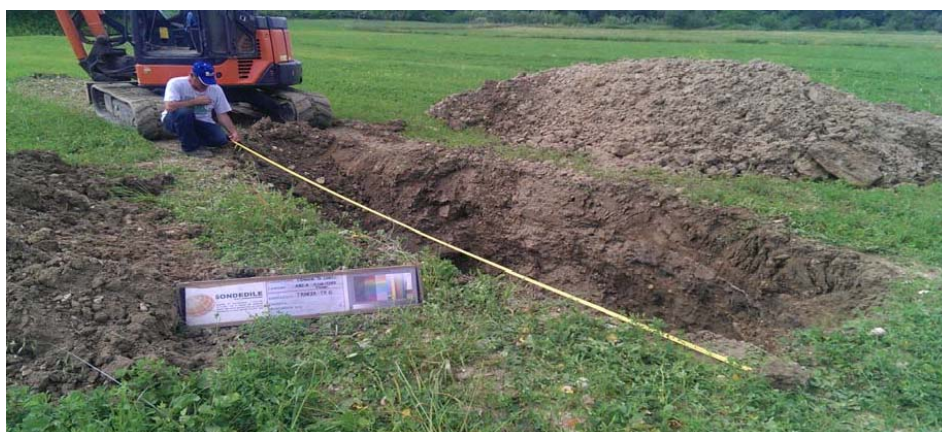
Trincea 6

1.20 – 2.10 Calcinacci e rifiuti provenienti da demolizioni edili, i tecnici ARTA hanno prelevato frammenti di probabile fibro – cemento (AMIANTO);

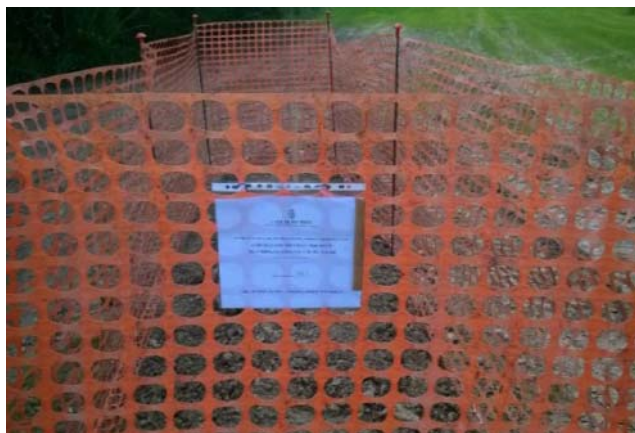
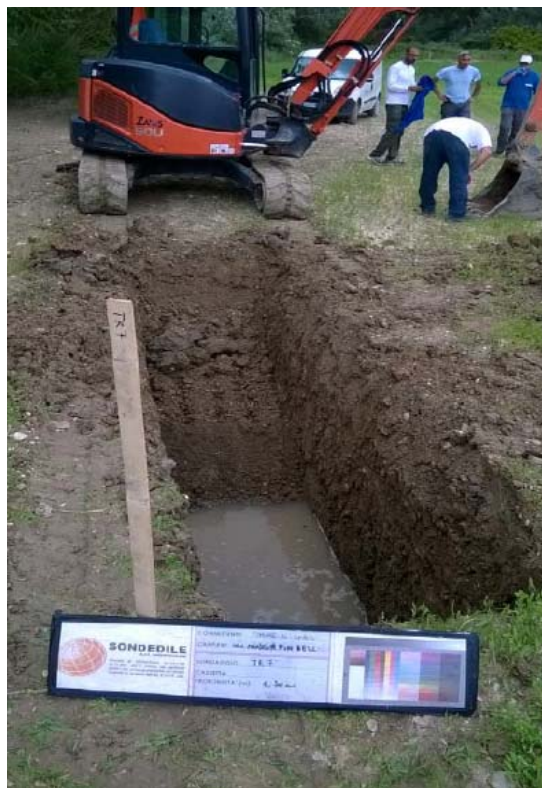
Trincea 7

0.40 – 1.50 Calcinacci, laterizi, resti plastici e rifiuti provenienti da demolizioni edili – i tecnici ARTA hanno prelevato frammenti di probabile fibro – cemento (AMIANTO);

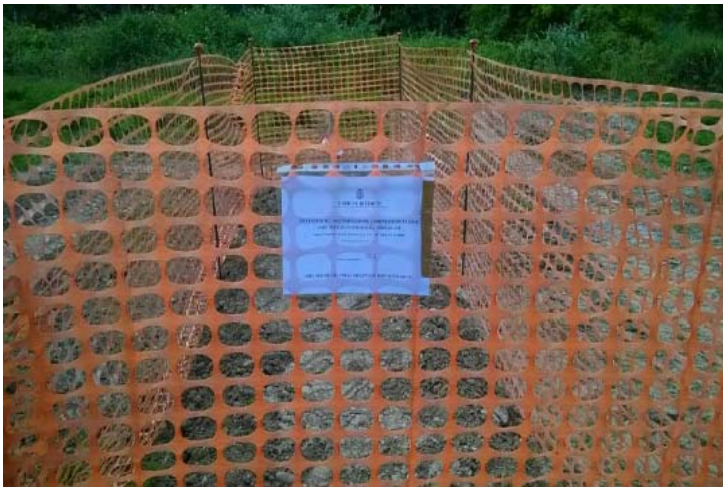
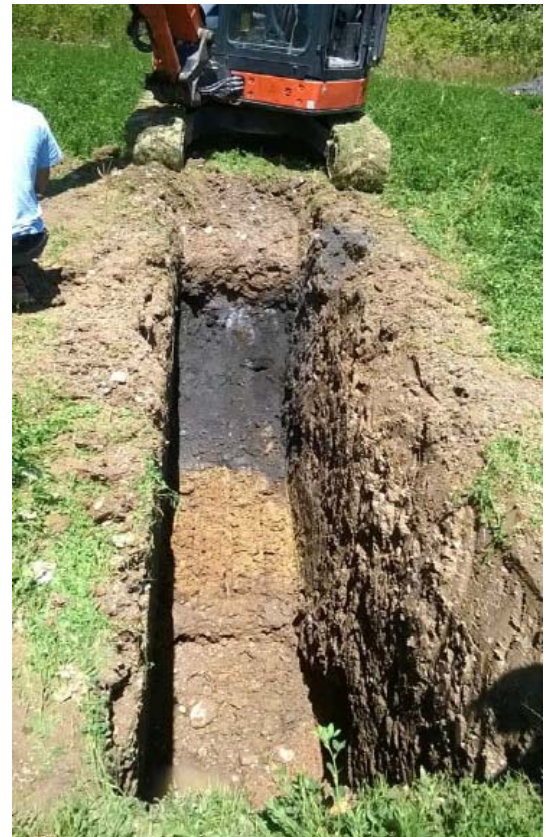
Trincea 8

0.80 – 1.20 Calcinacci, laterizi, cemento, tondini di ferro in matrice limo – sabbiosa nerastra;

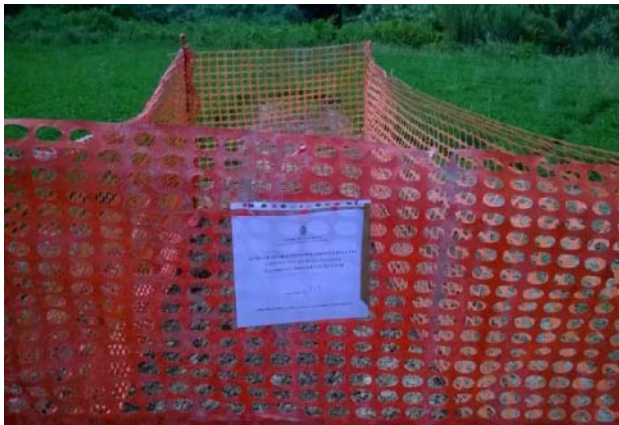
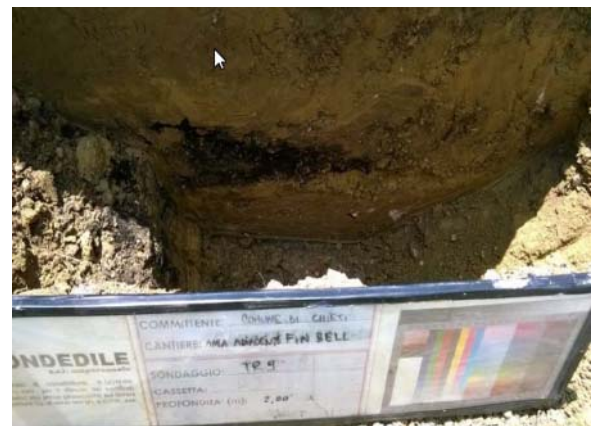
Trincea 9

1.45 Calcinacci, laterizi, resti plastici, cemento in matrice limo – sabbiosa nerastra;

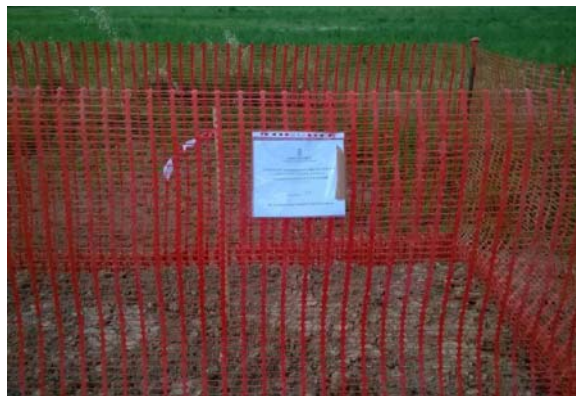
Trincea 11

0.50 – 2.00 Laterizi, asfalto, resti plastici, reti sintetiche catramate in matrice limo – sabbiosa nerastra;

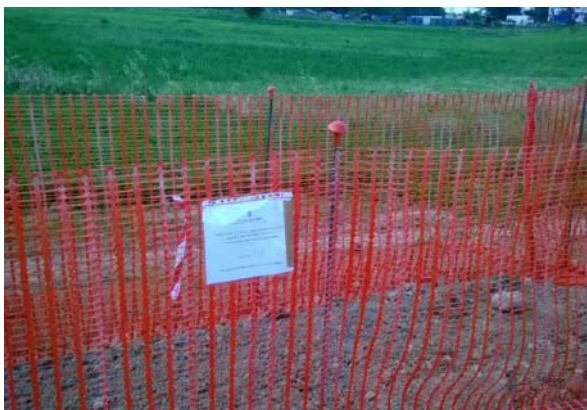
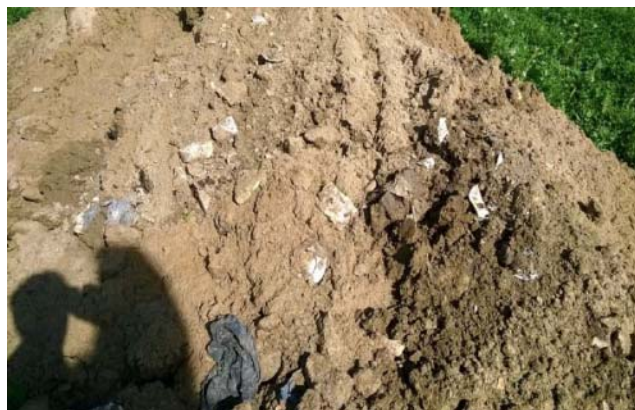
Trincea 12

1.50 – 2.50 Laterizi, asfalto, resti plastici, reti sintetiche catramate in matrice limo – sabbiosa nerastra.

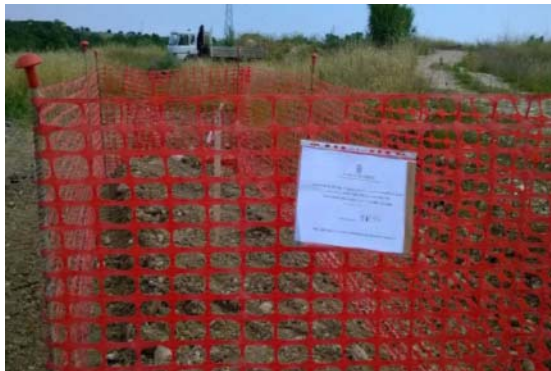
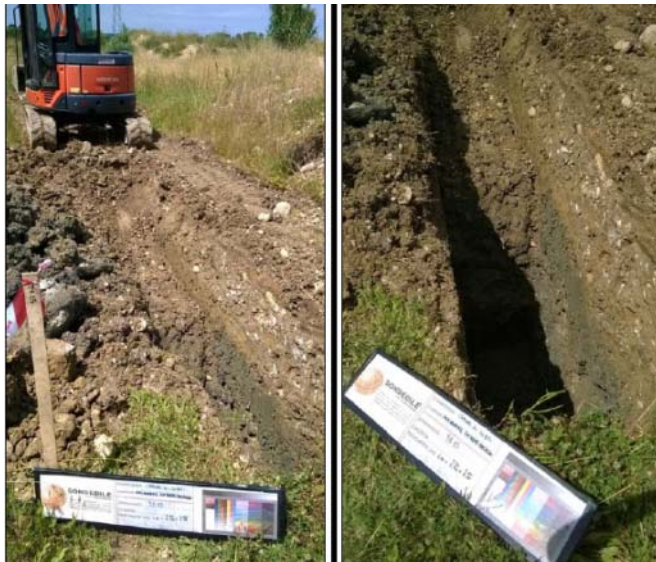
Trincea 15

A partire da inizio scavo terreno di riporto frammisto a trovanti in cls e asfalto, resti plastici, tessuti e laterizi in matrice ghiaiosa;

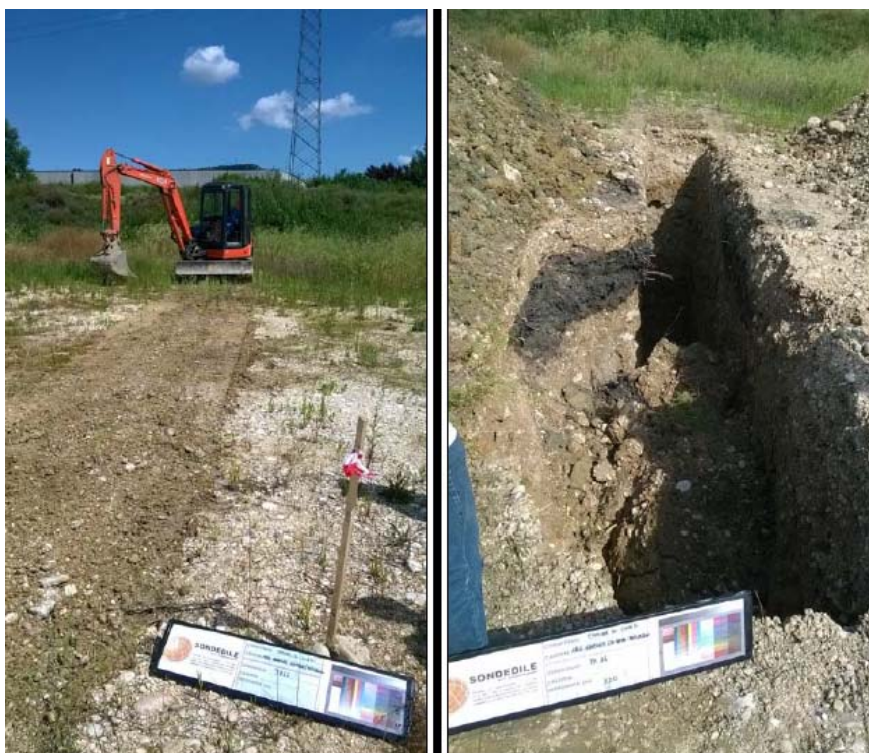
Trincea 16

- 2.20 terreno di riporto, laterizi, cls, asfalto, resti plastici, tessuto non tessuto in matrice limo – sabbiosa – ghiaiosa;

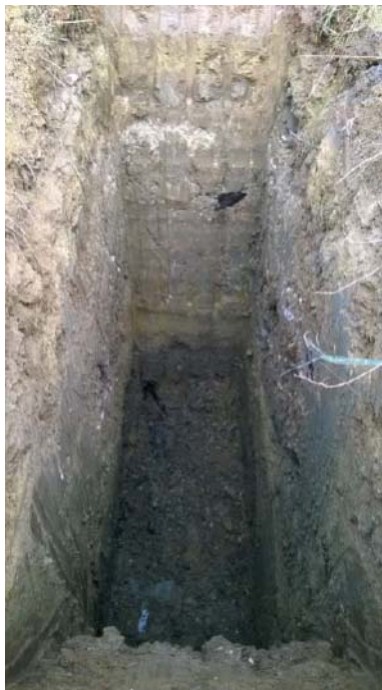
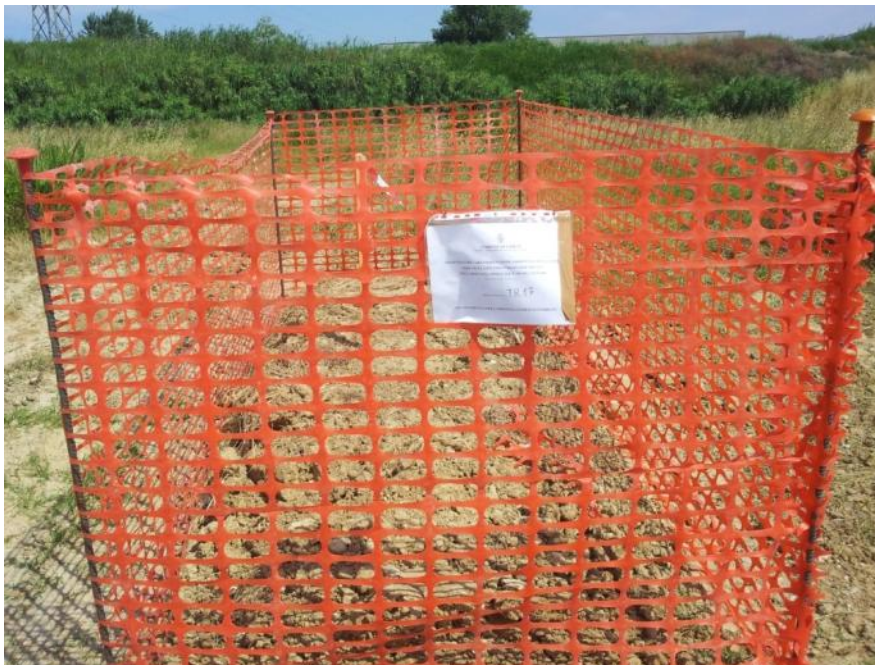
Trincea 17

2.00 - 2.20 terreno di riporto, laterizi, cls, asfalto in blocchi decimetrici, resti plastici, tessuto non tessuto in matrice argillosa grigia;

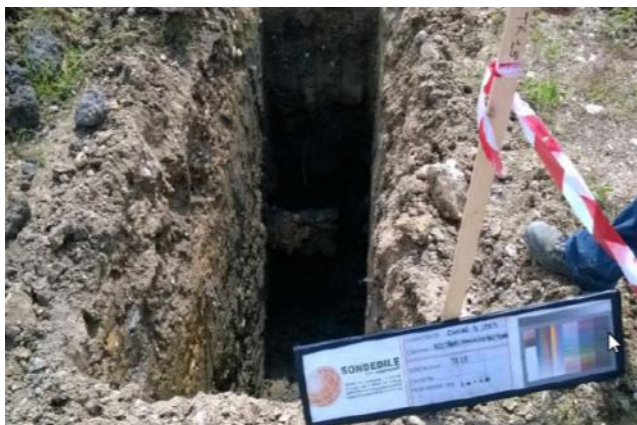
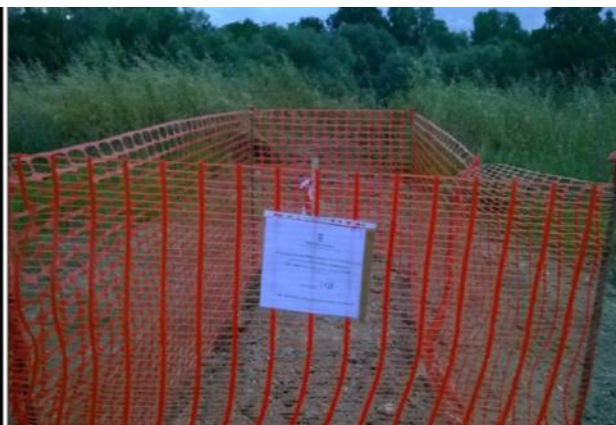
Trincea 18

- 3.00 terreno di riporto, laterizi, cls, asfalto in blocchi decimetrici, resti plastici, resti lignei carbonizzati;

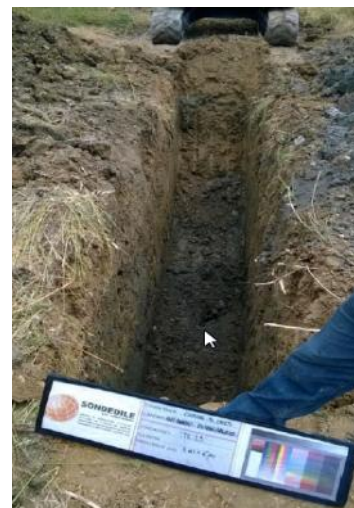
Trincea 19

- 3.00 terreno di riporto, laterizi, cls, asfalto in blocchi decimetrici, resti plastici, rifiuti ferrosi, in posizione intermedia anche una lente di RSU;

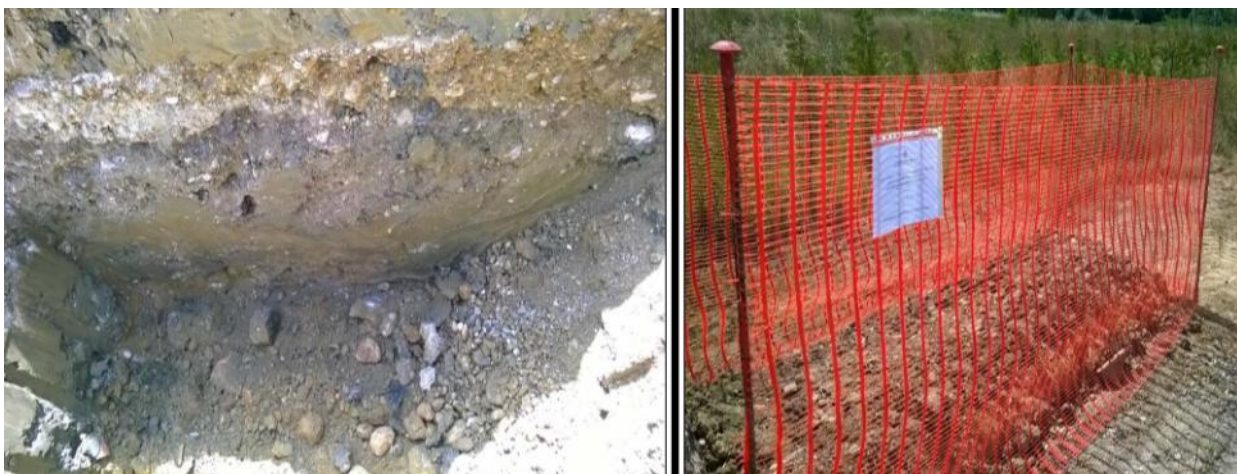
Trincea 20

0.40 - 3.00 terreno di riporto, laterizi, cls, asfalto in blocchi decimetrici, resti plastici, rifiuti ferrosi, resti di PVC.

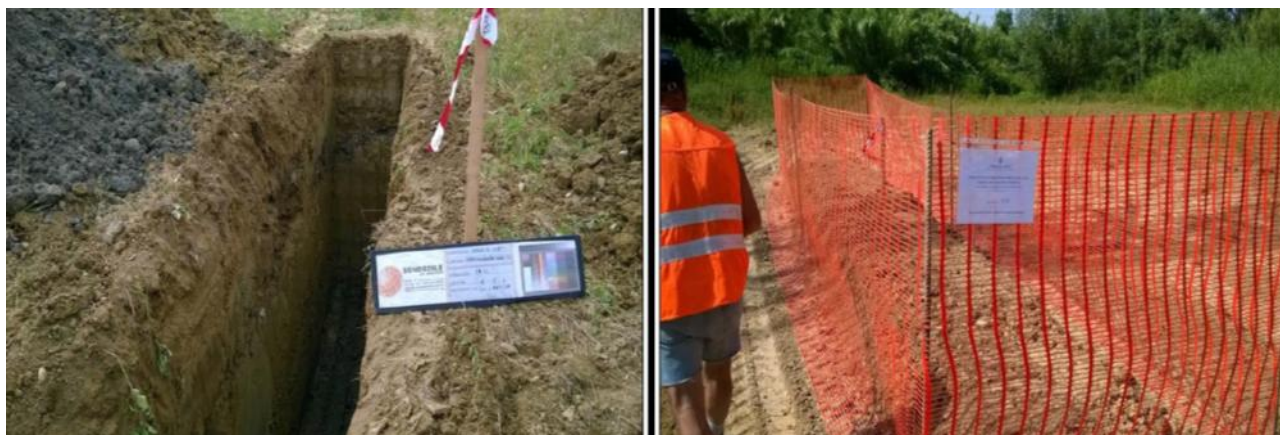
Trincea 22

0.80 - 1.20 laterizi, cls, resti plastici, rifiuti ferrosi (tondini) in matrice ghiaiosa di riporto;

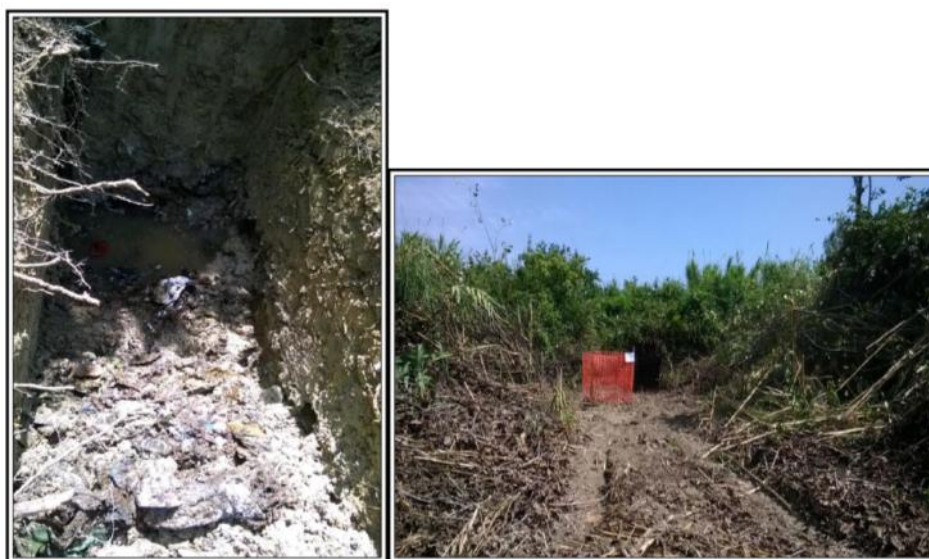
Trincea 23

1.20 - 1.50 laterizi, cls,
resti plastici, tubi
corrugati, RSU in
matrice ghiaiosa di
riporto;

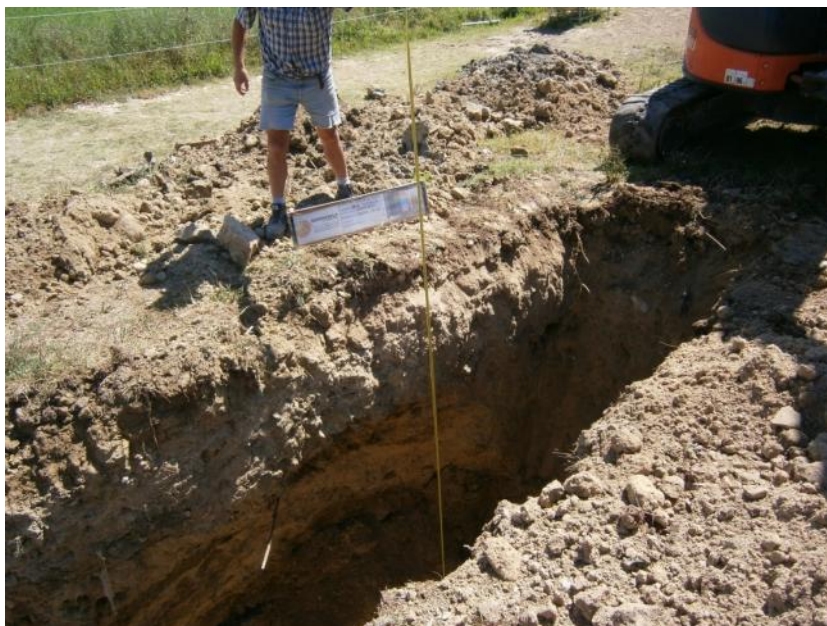
Trincea 29

2.90 - 3.50 laterizi, cls, resti plastici, in generale detrito da demolizioni e carcasse di animali - l'intero volume attraversato risulta un riporto;

In riferimento a quanto sopra descritto è importante sottolineare che, nelle vicinanze delle Tr29-30, è stato effettuato, solo in parte, un sondaggio geognostico (Pz1) da attrezzare a piezometro la cui realizzazione è stata interrotta a - 12.7 m a causa di una improvvisa, quanto inaspettata, risalita di gas. La D.L. ha immediatamente provveduto alla sospensione delle manovre e nel contempo ha ordinato il *ritombamento* del foro, in attesa di effettuare ulteriori approfondimenti.

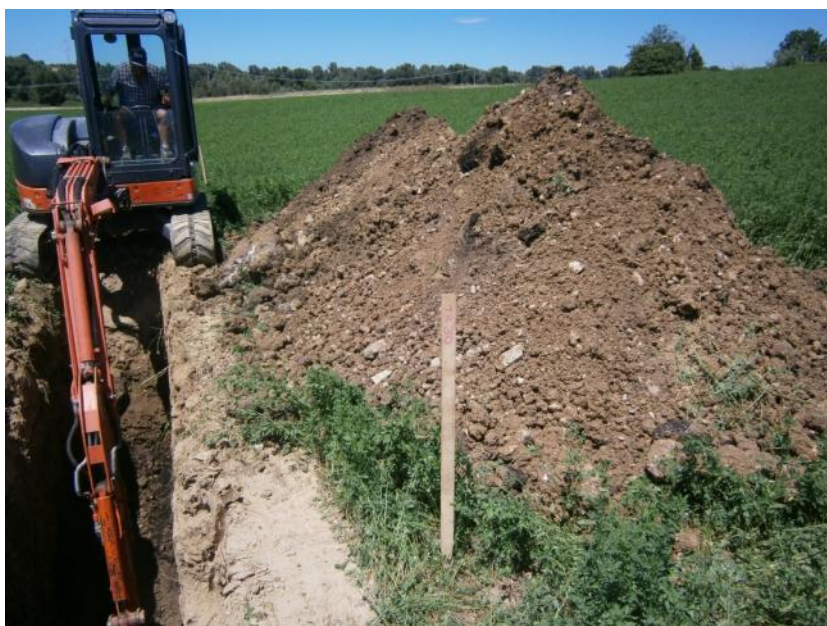
Trincea 30

0.60 - 3.20 laterizi, cls, resti plastici, asfalto, tondini in generale detrito da demolizioni - l'intero volume attraversato risulta un riporto;

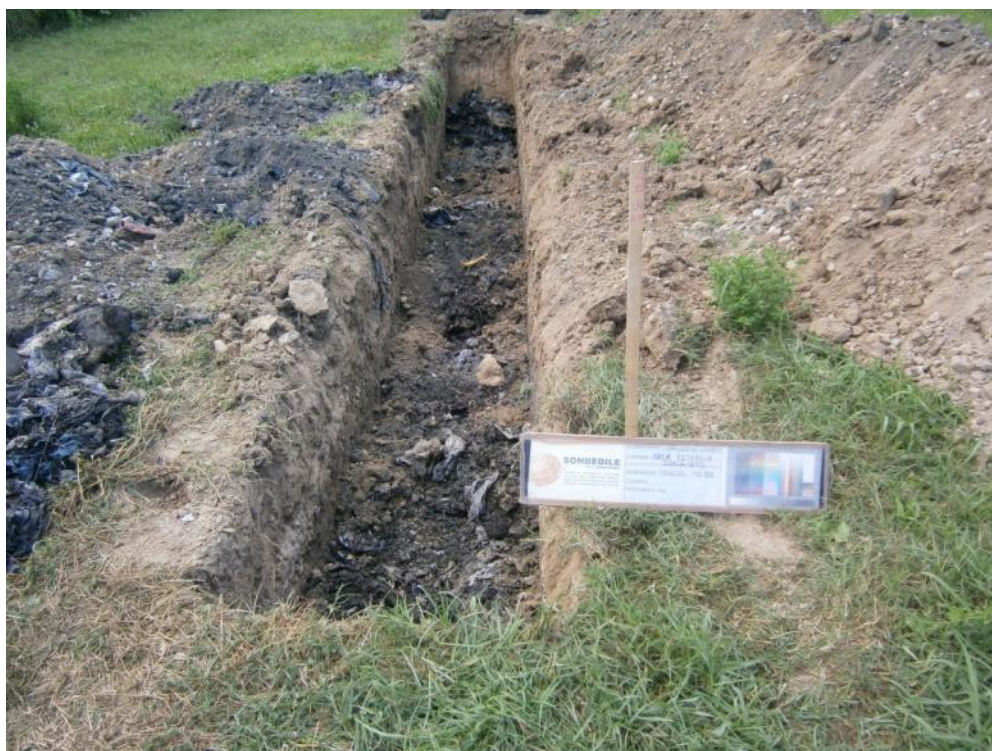
Trincea 31

- 3.00 RSU, plastica, tessuti, carta - l'intero volume attraversato risulta un riporto;

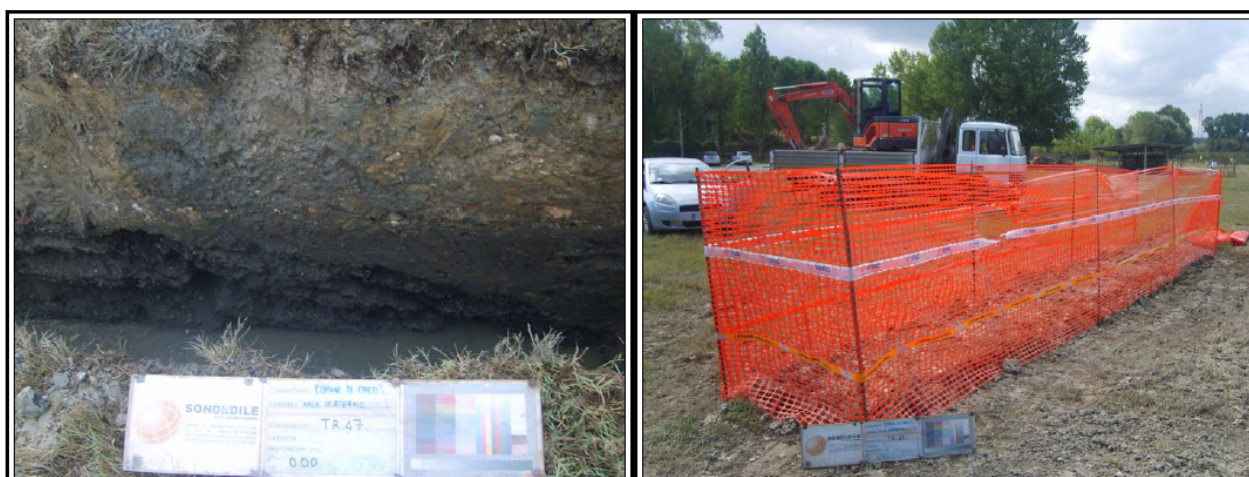
Trincea 47

1.10 - 3.00 laterizi, cls, resti plastici, asfalto, tondini di ferro, lamiere, cemento armato, in generale detrito da demolizioni - l'intero volume attraversato risulta un riporto;

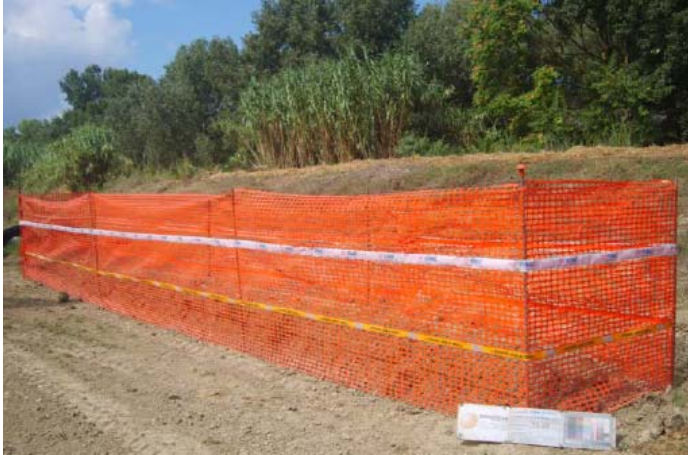
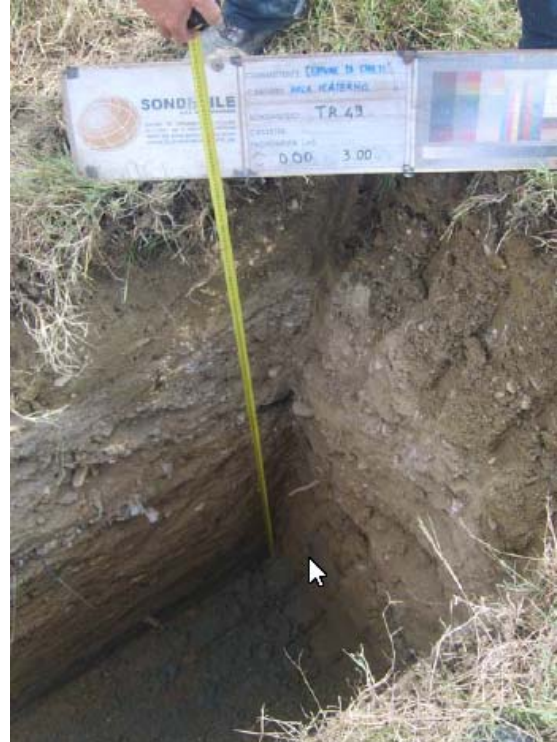
Trincea 49

1.10 - 3.00 laterizi, cls, resti plastici, asfalto, in generale detrito da demolizioni - l'intero volume attraversato risulta un riporto.

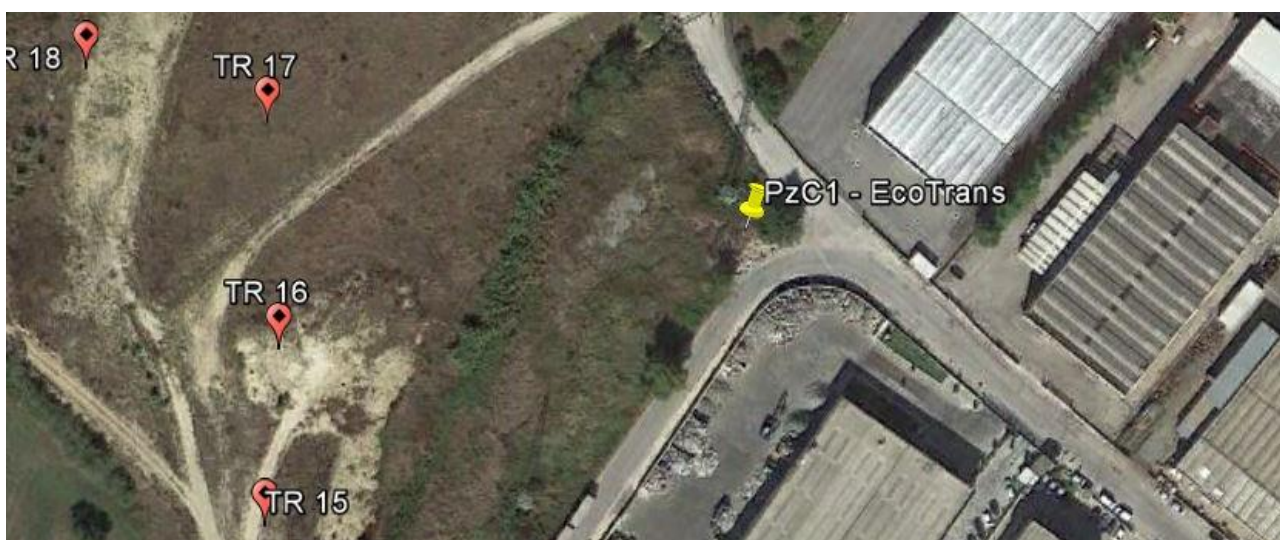
Figura 4 – Amianto sito 1

La prima area (Fig. 4) risulta posta a pochi metri dal piezometro **PzC1**, all'interno dell'area di proprietà del Consorzio industriale Chieti - Pescara (sito ex Eco Trans S.r.l.), su Via Papa Leone XIII° all'incrocio con Via Padre Ugolino Frasca; la seconda (Fig. 5) nelle vicinanze della Tr38 è ubicata tra l'ansa del F.me Pescara e Via Papa Leone XIII° tra la O.ME.GI. S.r.l. e la Dayco S.r.l.; la terza, più a sud, si trova nelle campagne prospicienti la Mantini S.r.l., dove sono state scavate le trincee n° 6 e 7.

Il primo sito di rinvenimento di RCA (Rifiuti Contenenti Amianto) si trova all'interno dell'area di discarica di rifiuti industriali di proprietà del Consorzio Industriale Chieti - Pescara (sito ex Eco Trans S.r.l.), su Via Papa Leone XIII°; ricade nella sezione n° 361023 delle C.T.R. della Regione Abruzzo in scala 1:5.000. Catastralmente, rientra nel Foglio di mappa n° 11 Part. N° 4063. Il rifiuto è stato rinvenuto in un cumulo di scarti di materiali edili nelle vicinanze del piezometro (PzC1).

In particolare, in tre aree di progetto sono stati rinvenuti frammenti di rifiuti contenenti amianto (**RCA**); risulta, quindi, necessario disporre, nelle more della bonifica finale, degli interventi di messa in sicurezza d'emergenza per tale tipologia di rifiuti. Il comune di Chieti, a tal fine, ha provveduto a definire un intervento di Messa in Sicurezza e Bonifica dei materiali contenenti amianto.

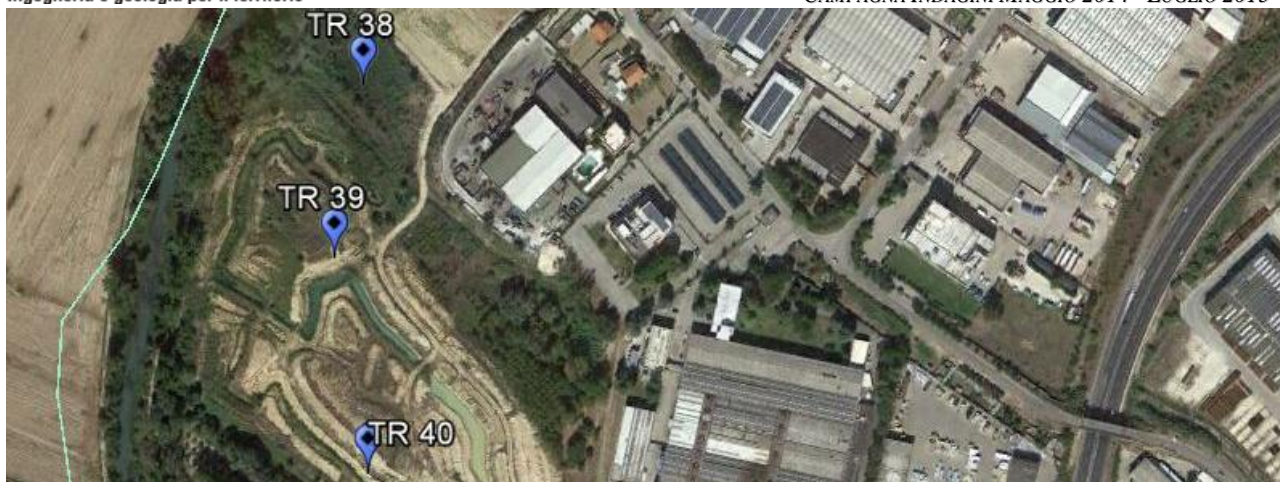
Figura 5 – Amianto sito 2

Il secondo sito di rinvenimento di RCA è ubicato tra l'asta fluviale del Pescara e la via Papa Leone XIII°, tra la O.ME.GI. S.r.l. e la Dayco S.r.l.; nel dettaglio, ricade nella sezione n° 361023 delle C.T.R. della Regione Abruzzo in scala 1:5.000. Catastalmente, rientra nel Foglio di mappa n° 16 Particella n° 4365. Sono stati rinvenuti RCA nelle vicinanze della trincea n° 38 in terreno di proprietà demaniale.

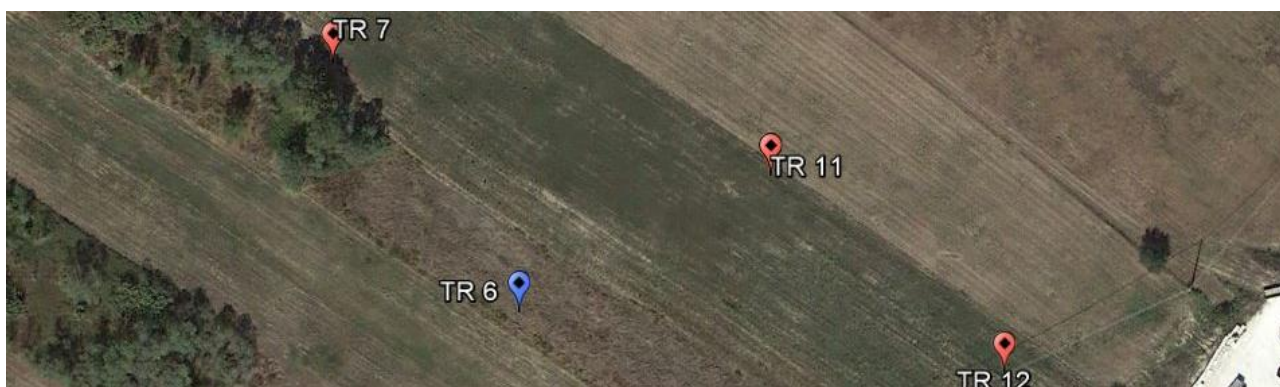
Figura 6 – Amianto sito 3

Il terzo sito di rinvenimento di RCA è ubicato tra l'asta fluviale del Pescara e la Via Penne, esattamente all'altezza della Mantini S.r.l.; nel dettaglio, ricade nella sezione n° 361023 delle C.T.R. della Regione Abruzzo in scala 1:5.000. Catastalmente, rientra nel Foglio di mappa n° 27 Particelle n° 198 e n° 190-193-4076-334 (per conferma si attendono i risultati dei rilievi cartografici). Nello scavo della trincea più a nord (Tr7), il rifiuto contenente amianto è stato rinvenuto ad una profondità di circa 1.00m ÷ 1.50m; mentre nelle vicinanze dell'altra trincea (Tr6), nei terreni limitrofi si è rinvenuta superficialmente la presenza di altri RCA.

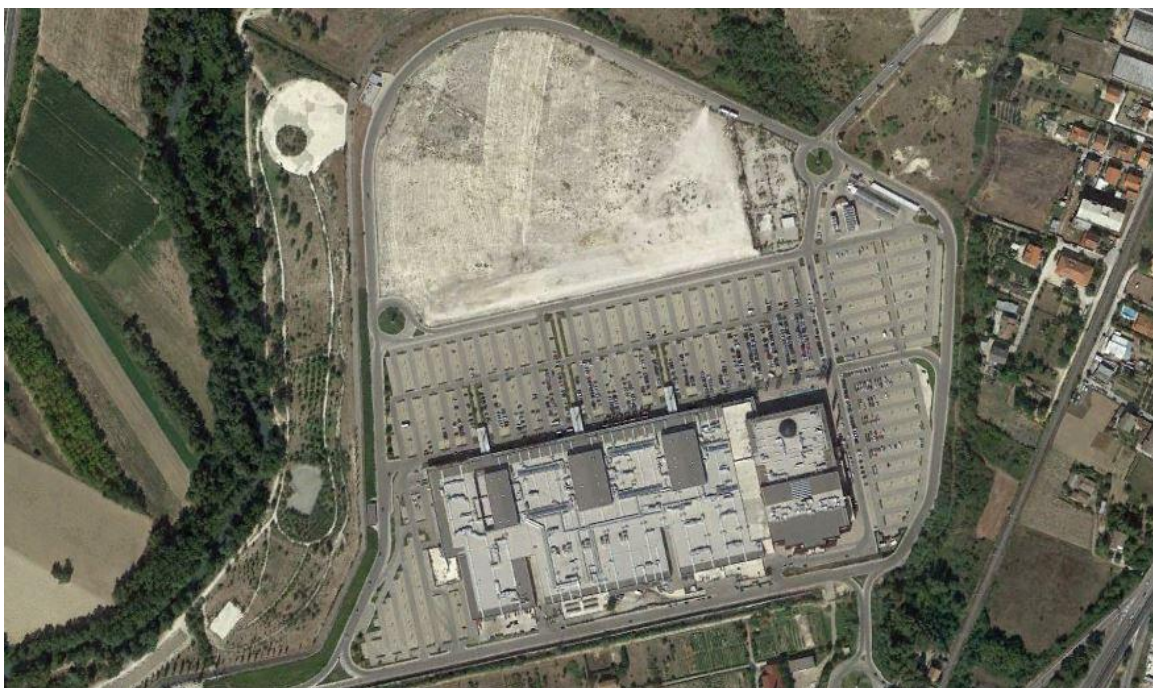
Figura 11 – Area Adiacente Megalò (Parco Fluviale)

L'area in questione (*Figura 11*) occupa le superfici poste a nord dell'attuale sito commerciale (oltre le aree destinate a parcheggi) e risulta in parte limitato dalle strade di accesso agli stessi parcheggi ed all'edificio principale di Megalò, risulta inoltre posto nelle immediate vicinanze dell'ansa del F.^{me} Pescara in parte *attrezzata* con un rilevato di protezione contro le eventuali piene ed un argine in cls posto tra detta area e l'insediamento commerciale.

La definizione di priorità di tale sito è legata oltre che alle ricadute di tipo ambientale (vicinanza asta fluviale – assenza di reale conoscenza sulla presenza eventuale di rifiuti interrati) a quelle di tipo economico – urbanistico (evidenziate dall'Amministrazione Appaltante) vista la vicinanza al centro commerciale e le richieste di cambio di destinazione d'uso giunte all'Amministrazione. Per tale area, originariamente stralciata dall'attuale piano di investigazione in quanto lo stesso doveva essere condotto dalla Ditta proprietaria in base a specifica convenzione sottoscritta con l'Amministrazione Comunale, era, peraltro già stato definiti un piano di indagini preliminari che (da quanto comunicato dalla Stazione Appaltante) non risulta essere stato ad oggi attuato. Il Comune dunque, dovrà procedere con un'attività di indagine preliminare, peraltro già concordata nei suoi contenuti tecnici tra la ditta proprietaria e ARTA Abruzzo, distretto provinciale di Chieti e ad oggi non attuata.
