Comune di CHIETI (CH)

**Intervento d'ufficio di messa in sicurezza e bonifica
dei materiali contenenti amianto rinvenuti in aree oggetto di
caratterizzazione ambientale in esecuzione dell'ordinanza sindacale
n° 542 del 29.10.2008**

RELAZIONE TECNICA

Data: 18 marzo 2015

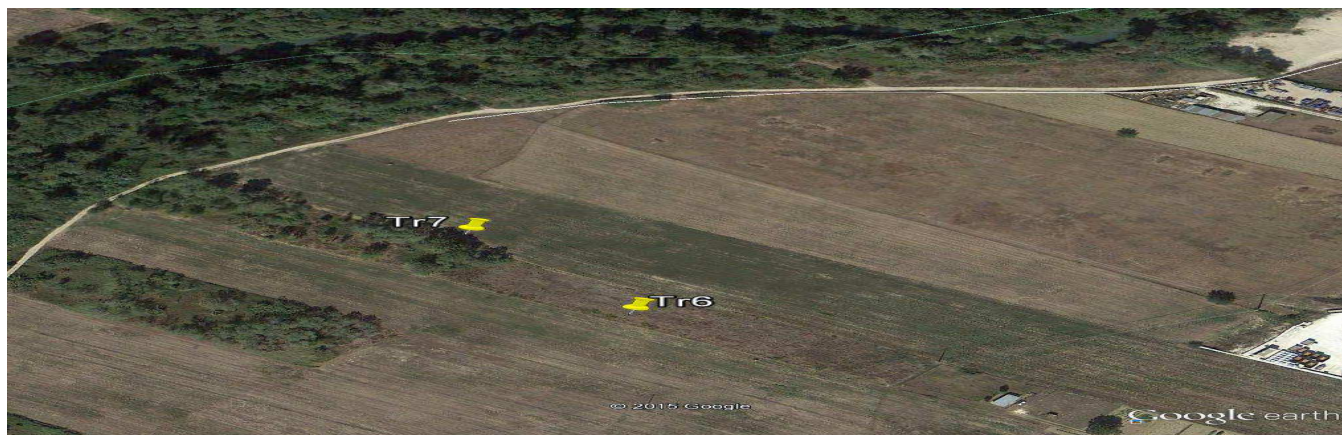
Figura 3

SITO 2 (fig. 3)

Il secondo sito di rinvenimento di RCA è ubicato tra l'asta fluviale del Pescara e la Via Penne, esattamente all'altezza della Mantini S.r.l.; nel dettaglio, ricade nella sezione n° 361023 delle C.T.R. della Regione Abruzzo in scala 1:5.000. Catastalmente, rientra nel Foglio di mappa n° 27 Particelle n° 198 e n° 190-193-4076-334. Giusto quanto risultante dai verbali allegati alla relazione Arta prot. 4568 del 30.07.14, nello scavo della trincea più a nord (Tr7) il rifiuto contenente amianto è stato rinvenuto ad una profondità di circa 1.00m ÷ 1.50m e il rapporto di prova ha evidenziato la presenza di amianto del tipo crisolite e crocidolite (rdp n. TE/001142/14, copia allegata), mentre nelle vicinanze dell'altra trincea (Tr6), nei terreni limitrofi si è rinvenuta superficialmente la presenza di altri frammenti di m.c.a. che dal rapporto di prova sono risultati anch'essi del crisolite e crocidolite (rdp n. TE/001141/14, copia allegata).
