COMUNE DI CHIETI

**PIANO DELLA CARATTERIZZAZIONE AMBIENTALE DELLE ZONE
AGRICOLE ED INDUSTRIALI LIBERE INDIVIDUATE
NELL'ORDINANZA SINDACALE N°542 DEL 29/10/2008**

Relazione sulle Trincee investigative Individuazione di nuove discariche

Marzo 2015

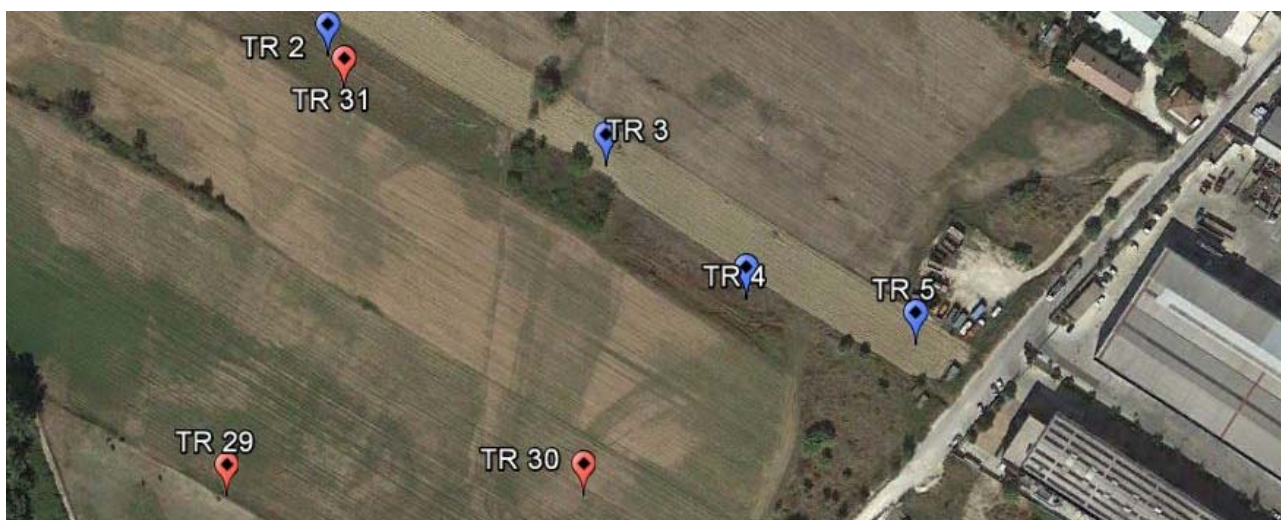
Figura 4 – Trincee 29 - 30 - 31 (in rosso ritrovamento di rifiuto).

- **Trincea 29**
2.90 - 3.50 laterizi, cls, resti plastici, in generale detrito da demolizioni e carcasse di animali
- l'intero volume attraversato risulta un riporto;
- **Trincea 30**

0.60 - 3.20 laterizi, cls, resti plastici, asfalto, tondini in generale detrito da demolizioni - l'intero volume attraversato risulta un riporto;

In riferimento a quanto sopra descritto è importante sottolineare che, nelle vicinanze delle Tr29 - 30, è stato effettuato, solo in parte, un sondaggio geognostico (*Pz1*) da attrezzare a piezometro la cui realizzazione è stata interrotta a -12.7 m a causa di una improvvisa, quanto inaspettata risalita di gas. La D.L. ha immediatamente provveduto alla sospensione delle manovre e nel contempo ha ordinato il *ritombamento* del foro, in attesa di effettuare ulteriori approfondimenti.

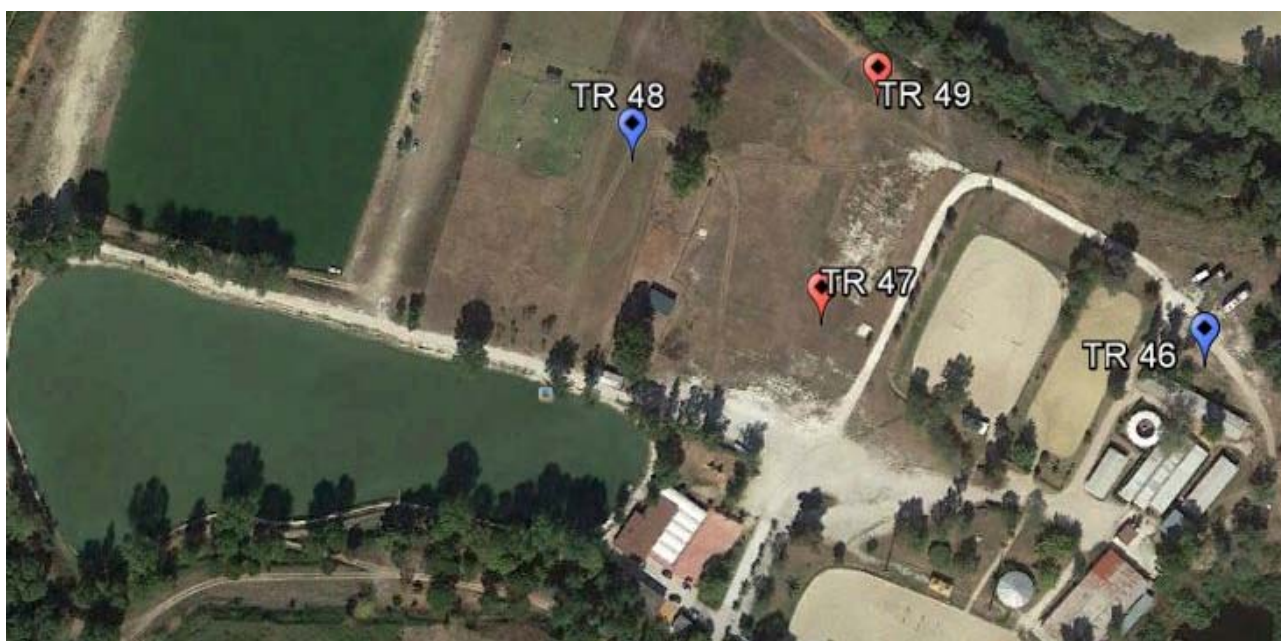
Figura 5 – Trincee 49 - 47 (in rosso ritrovamento di rifiuto).

1.10 - 3.00 laterizi, cls, resti plastici, asfalto, tondini di ferro, lamiere, cemento armato, in generale detrito da demolizioni - l'intero volume attraversato risulta un riporto;

1.10 - 3.00 laterizi, cls, resti plastici, asfalto, in generale detrito da demolizioni - l'intero volume attraversato risulta un riporto.

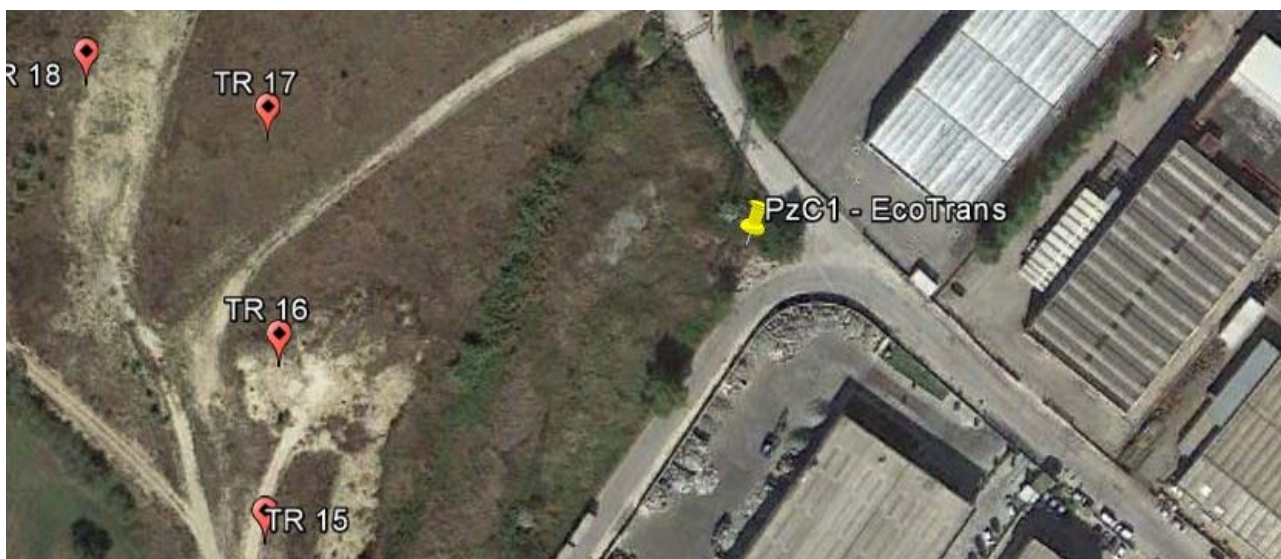
Figura 6 – Amianto sito 1

La prima area (*Fig. 6*) risulta posta a pochi metri dal piezometro **PzC1** all'interno dell'area di proprietà del Consorzio industriale Chieti - Pescara (sito ex Eco Trans S.r.l.) su Via Papa Leone XIII° all'incrocio con Via Padre Ugolino Frasca; la seconda (*Fig. 7*) più a sud, si trova nelle aree prospicienti la Mantini S.r.l., dove sono state scavate le trincee n° 6 e 7.

Il primo sito di rinvenimento di RCA (Rifiuti Contenenti Amianto) si trova all'interno dell'area di discarica di rifiuti industriali di proprietà del Consorzio Industriale Chieti - Pescara (sito ex Eco

Trans S.r.l.) su Via Papa Leone XIII°; ricade nella sezione n° 361023 delle C.T.R. della Regione Abruzzo in scala 1:5.000. Catastalmente, rientra nel Foglio di mappa n° 11 Particella n° 4063. Il rifiuto è stato rinvenuto in un cumulo di scarti di materiali edili nelle vicinanze del piezometro (PzC1).

Sito 1 – Interno Eco Trans

Superficie = 1.257 mq (raggio 20 m).

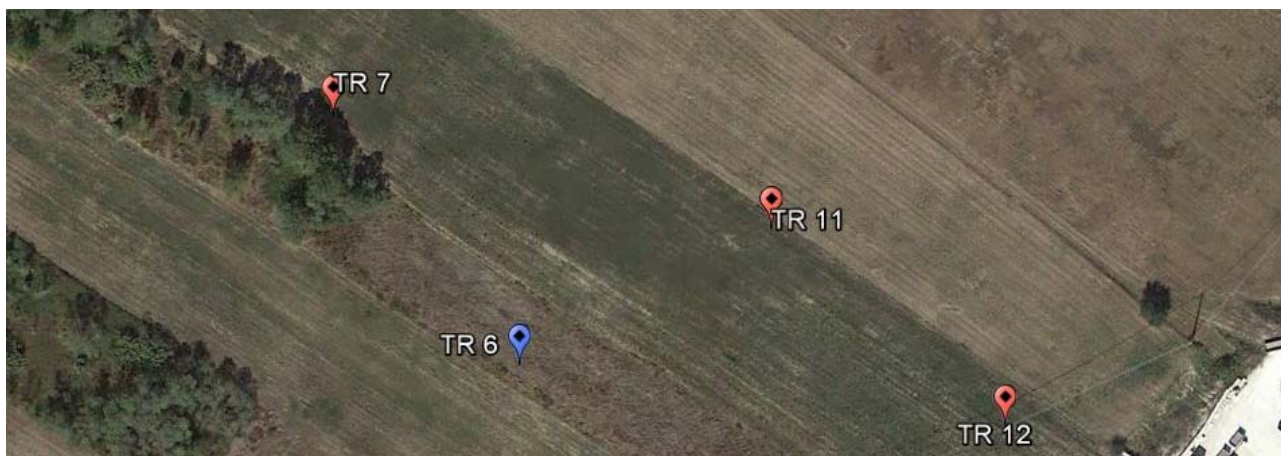
Figura 7 – Amianto sito 2

Il secondo sito di rinvenimento di RCA è ubicato tra l'asta fluviale del Pescara e la Via Penne, esattamente all'altezza della Mantini S.r.l.; nel dettaglio, ricade nella sezione n° 361023 delle C.T.R. della Regione Abruzzo in scala 1:5.000. Catastalmente, rientra nel Foglio di mappa n° 27 Particella n° 199, dove l'**RCA** è stato rinvenuto all'interno della stessa trincea, mentre in corrispondenza delle Part.ile 198-190-193-4076-334 è stato individuato RCA sparso sulle superfici (per conferma dell'esatto posizionamento di quest'ultimo si attendono i risultati dei rilievi cartografici). Nello scavo della trincea più a nord (Tr7), il rifiuto contenente amianto è stato rinvenuto ad una profondità di circa 1.00m ÷ 1.50m; mentre nelle vicinanze dell'altra trincea (Tr6), nei terreni limitrofi si è rinvenuta superficialmente la presenza di altri RCA.

Sito 2 – Adiacente Tr7-6

Superficie = 4.736 mq (al netto delle superfici di caratterizzazione da parte di Terna).

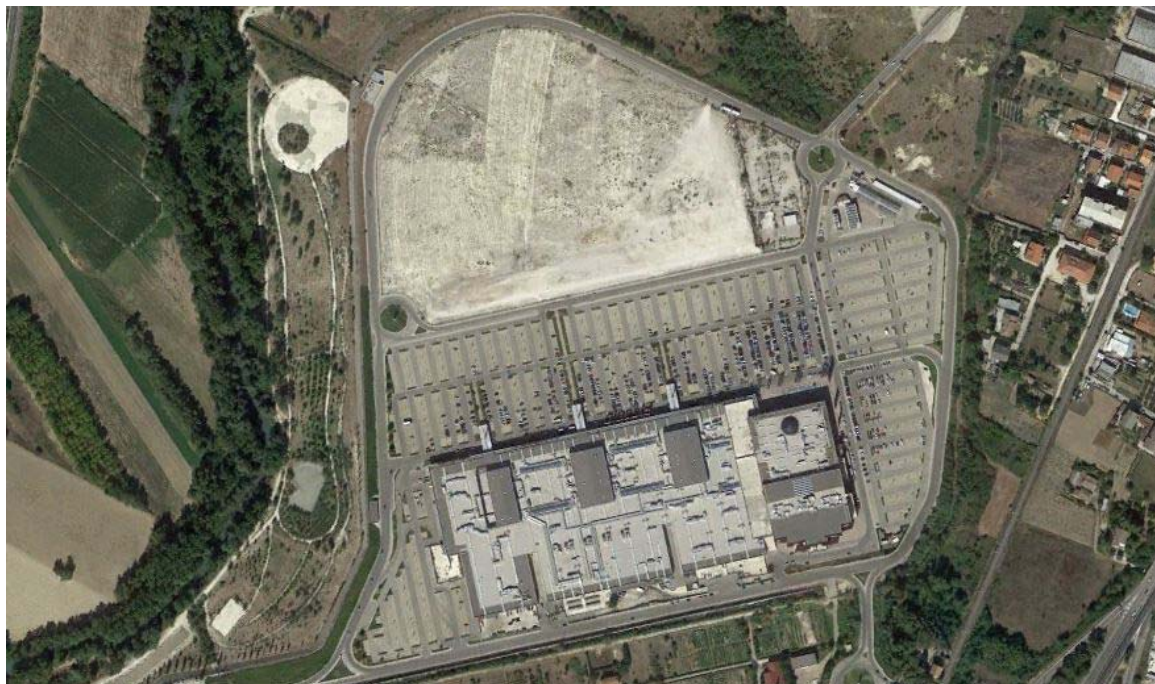
Figura 8 – Area Adiacente Megalò (Parco Fluviale)

L'area in questione (*Fig. 8*) occupa le superfici poste a nord dell'attuale sito commerciale (oltre le aree destinate a parcheggi) e risulta in parte limitato dalle strade di accesso agli stessi parcheggi ed all'edificio principale di Megalò, risulta inoltre posto nelle immediate vicinanze dell'ansa del F.me Pescara in parte *attrezzata* con un rilevato di protezione contro le eventuali piene ed un argine in cls posto tra detta area e l'insediamento commerciale.

La definizione di priorità di tale sito è legata oltre che alle ricadute di tipo ambientale (vicinanza asta fluviale – assenza di reale conoscenza sulla presenza eventuale di rifiuti interrati) a quelle di tipo economico – urbanistico vista la vicinanza al centro commerciale e le richieste di cambio di destinazione d'uso giunte all'Amministrazione. Inoltre tale area, originariamente stralciata dall'attuale piano di investigazione e dai relativi Decreti, in quanto lo stesso doveva essere condotto dalla Ditta proprietaria in base a specifica convenzione sottoscritta con

Area 6 – Adiacente Megalò (Parco Fluviale)

Superficie = 59.534 mq.

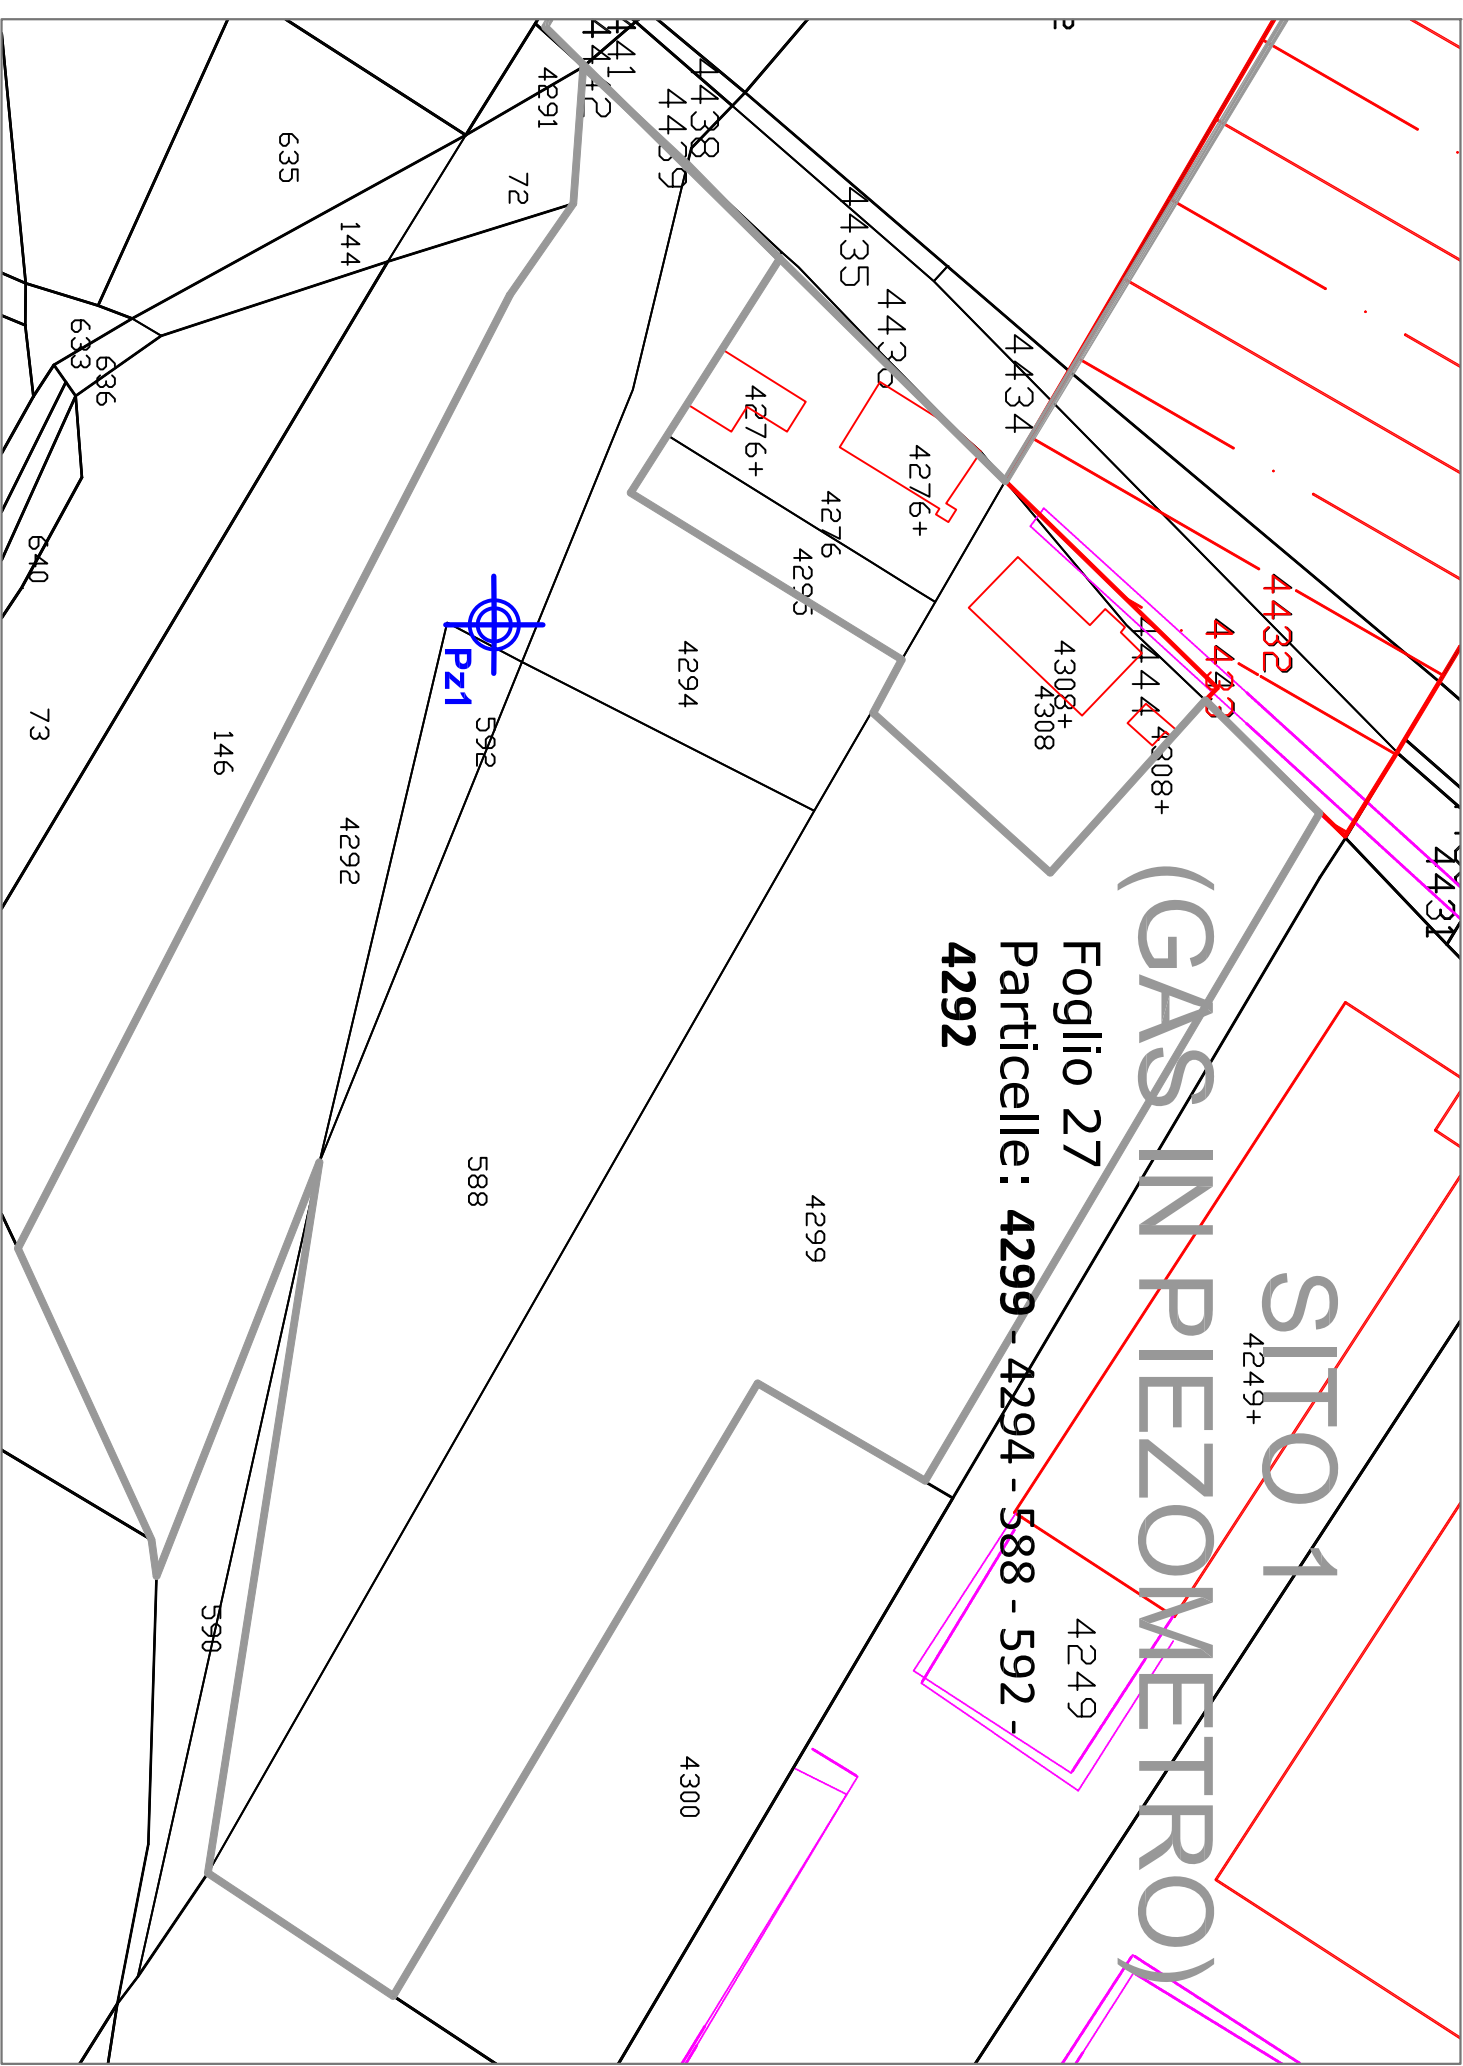
STO 1 (GAS IN PIEZOMETRO)

Foglio 27
Particelle: **4299 - 4294 - 588 - 592 - 4292**
