## COMUNE DI CHIETI

### PIANO DI CARATTERIZZAZIONE AMBIENTALE

"Zone agricole e zone industriali libere individuate nell'Ordinanza sindacale n° 542 del 29.10.2008"

### REPORT FINALE ED ANALISI DI RISCHIO SITO-SPECIFICA - INTEGRAZIONI C.d.S. -

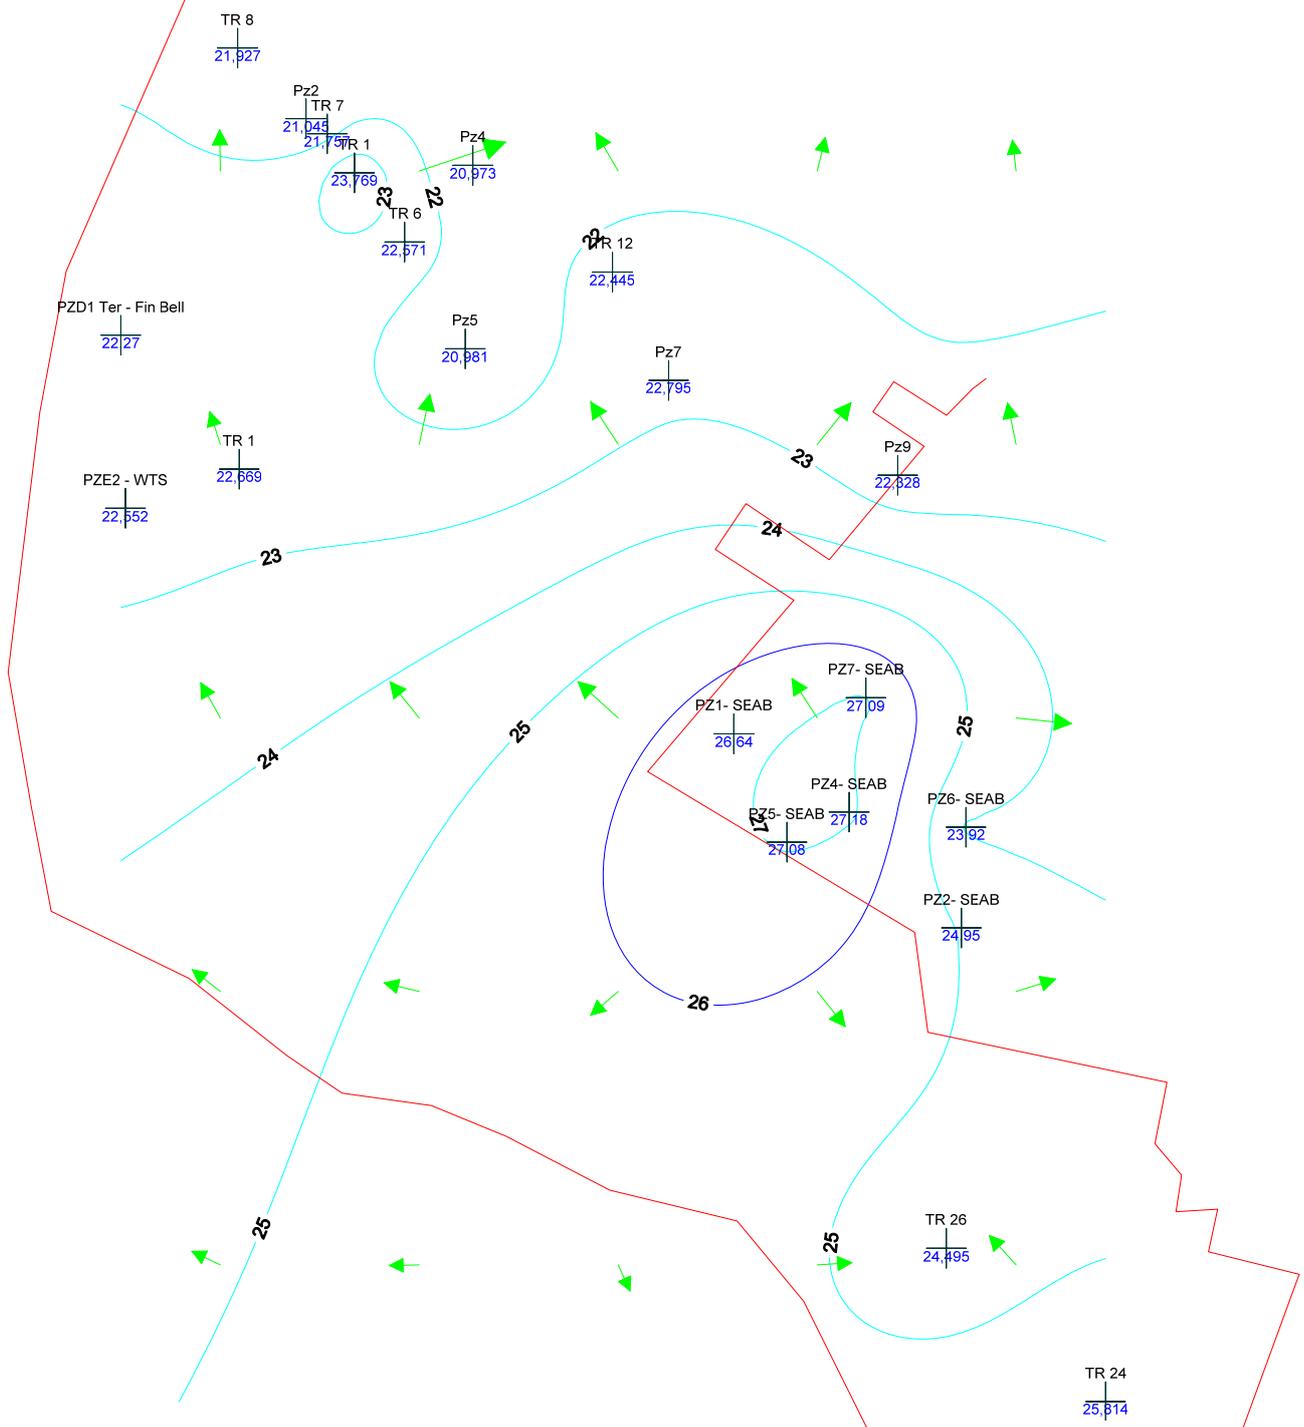
Nell'area **WTS –Fin Bell – Adiacenti Fin Bell** la pseudo falda superficiale è stata riscontrata in 21 verticali. La modellazione della superficie piezometrica, elaborata sulla base delle misurazioni del livello di falda, mostra un alto idrogeologico posto ad est del margine dell'areale, che costituisce il monte idrogeologico, dal quale le isopiezometriche si raccordano in direzione prevalente S – N e O, dove il limite dell'area è costituito dall'asse del F.me Pescara; la porzione centrale dell'areale assume la condizione di **valle** idrogeologico, verso il quale convergono le acque provenienti da est e da sud. Tale ricostruzione ben si raccorda con la superficie aquitard prima definita e dunque conferma il quadro idro-morfologico della prima falda.

Figura 1 – Pseudo falda superficiale Fin Bell – WTS – Aree adiacenti Fin Bell

Tali indicazioni risultano dunque essenziali per la ricostruzione, effettuata nel seguito, della veicolazione della contaminazione individuata dalla campagna di analisi di laboratorio.

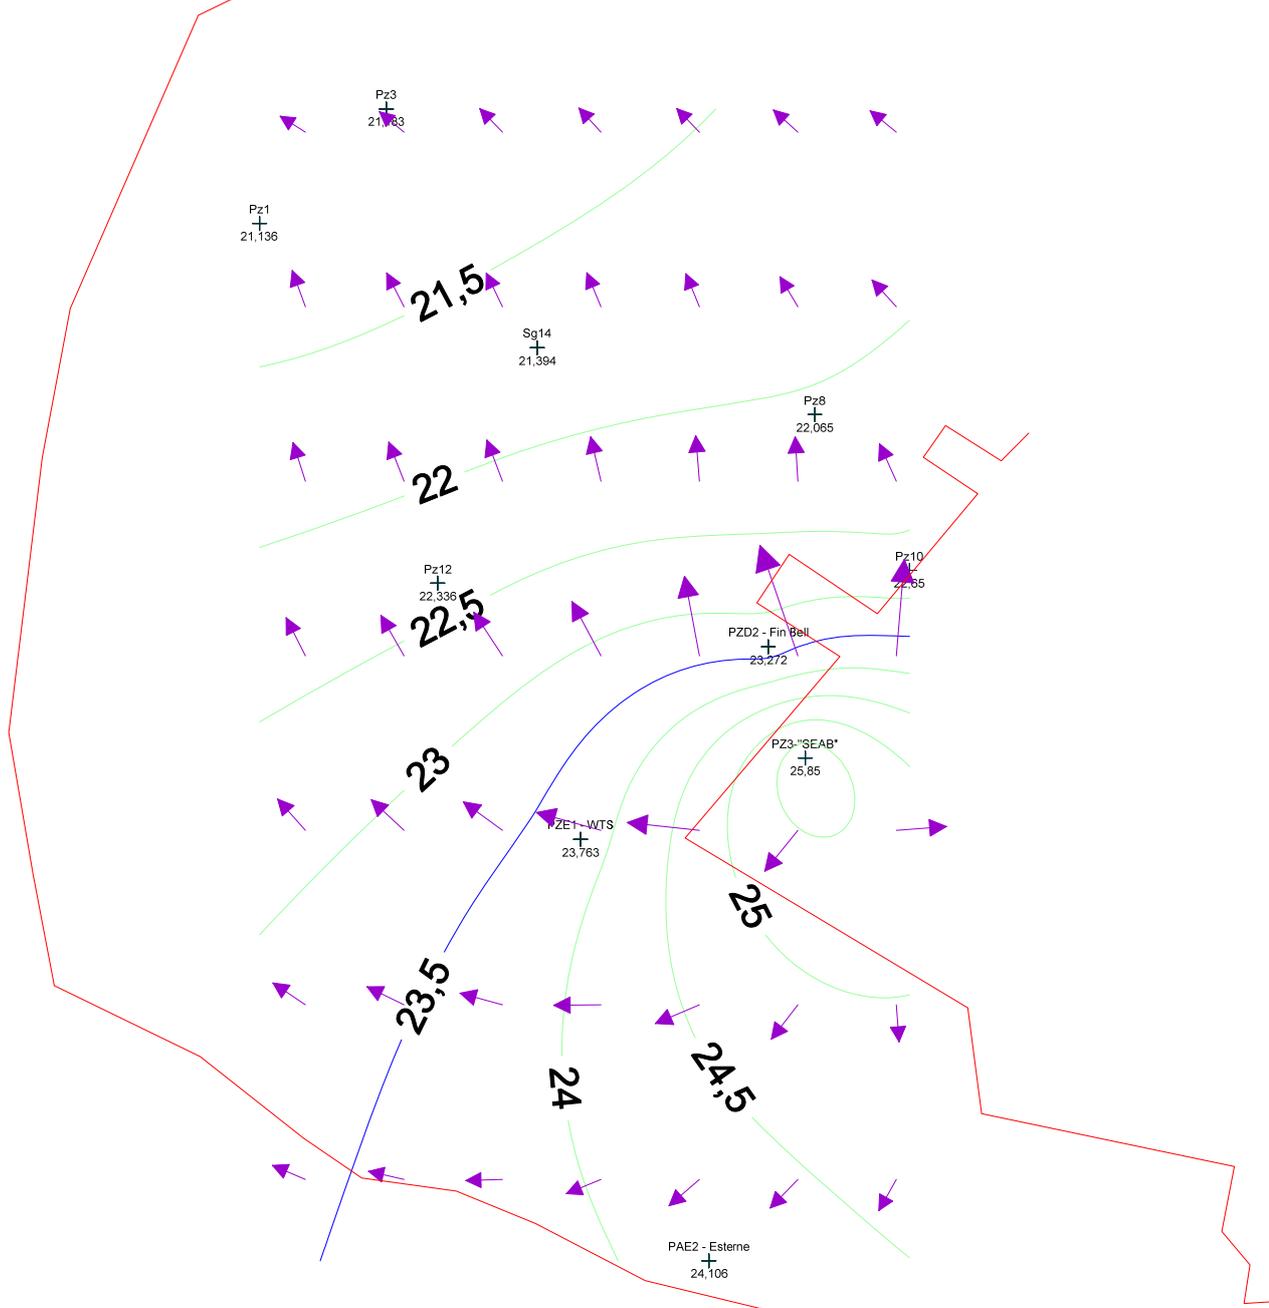
La superficie piezometrica, mostra un chiaro alto idrogeologico (*PZ3 – SEAB*) posto ad est dell'areale, che costituisce il **monte** idrogeologico, dal quale le linee isopiezometriche si raccordano in direzione prevalente E – O nella porzione meridionale e SSE – NNW nella porzione centrale, per poi virare verso ovest, nella porzione settentrionale, ove il limite dell'areale è costituito dall'asse del F.me Pescara.

La porzione centrale dell'area assume inoltre la condizione di **valle** idrogeologica, verso la quale convergono le acque provenienti da S e da E, senza che ci sia tuttavia evidenza di una marcata linea di deflusso preferenziale. Tale ricostruzione si raccorda in parte con la superficie *aquiclude* prima definita e dunque conferma parzialmente il quadro idro-morfologico della pseudo falda intermedia.

Figura 2 – Pseudo falda intermedia Fin Bell – WTS – Aree adiacenti Fin Bell

Tali indicazioni, seppur non ancora sufficienti per delineare un quadro completo della condizione idrogeologica, risultano essenziali per la prima ricostruzione dell'eventuale traiettoria della contaminazione individuata dalla campagna di analisi di laboratorio.

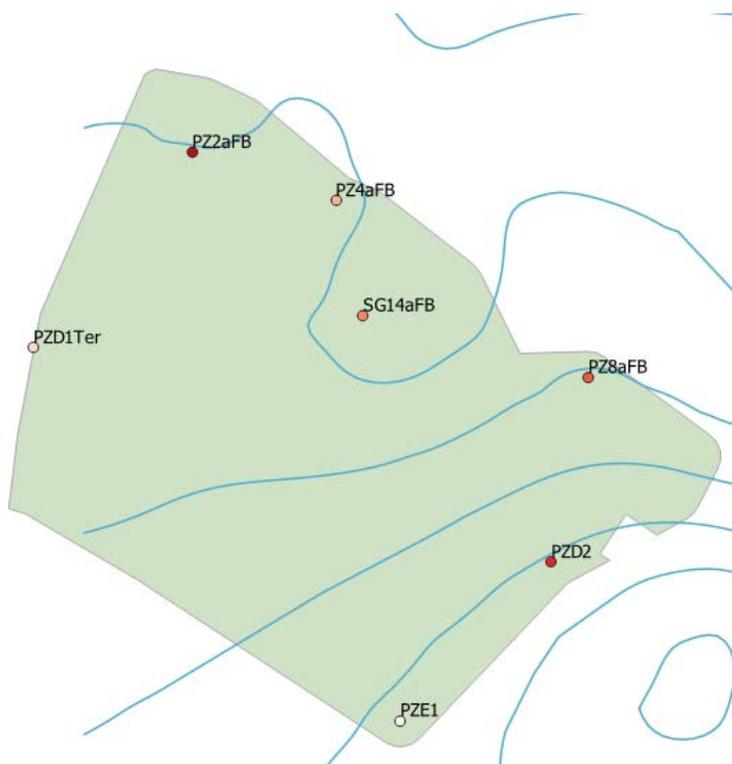
- **Fe** è possibile ipotizzarne la presenza già a monte in senso idrogeologico dell'area indagata;
- **Mn** è possibile ipotizzarne la presenza già a monte in senso idrogeologico dell'area indagata;

Figura 3 – Fe (falda sup.)

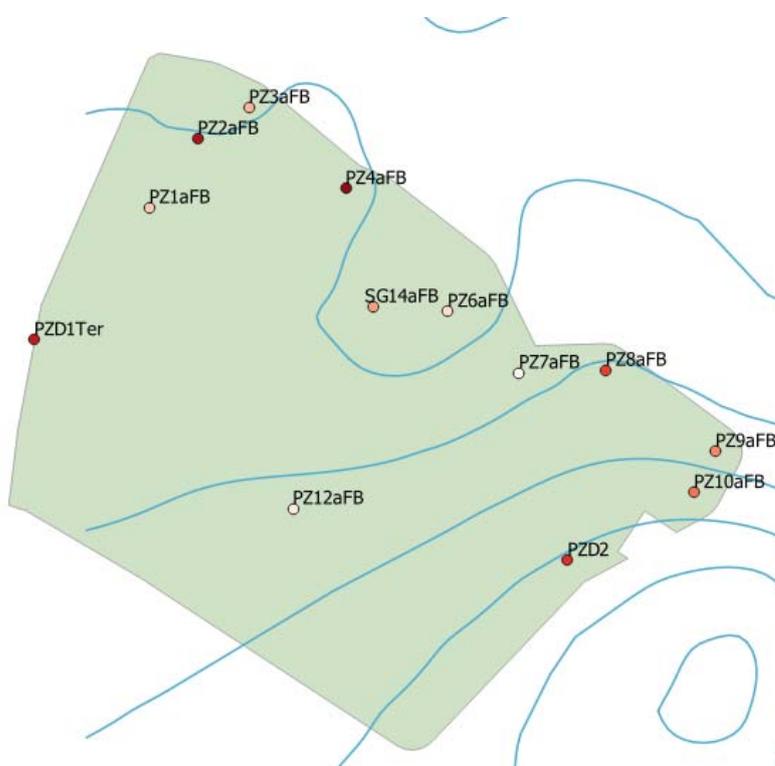
Figura 4 – Mn (falda sup.)

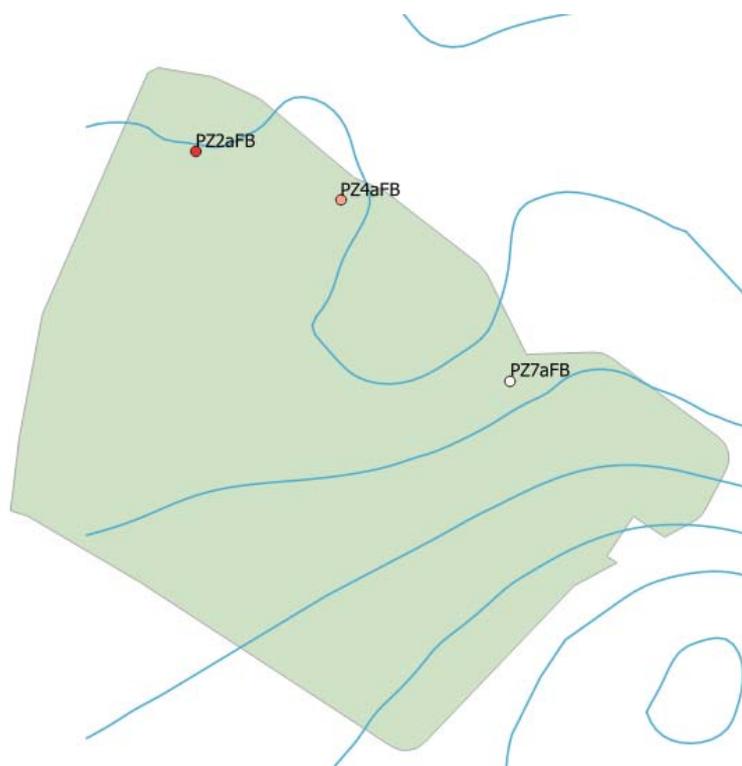
- **Ni** è possibile ipotizzarne la presenza a causa dell'area indagata;
- **Boro** è possibile ipotizzarne la presenza a causa dell'area indagata;
- **Solfati** è possibile ipotizzarne la presenza a causa dell'area indagata;

Figura 5 – B (falda sup.)

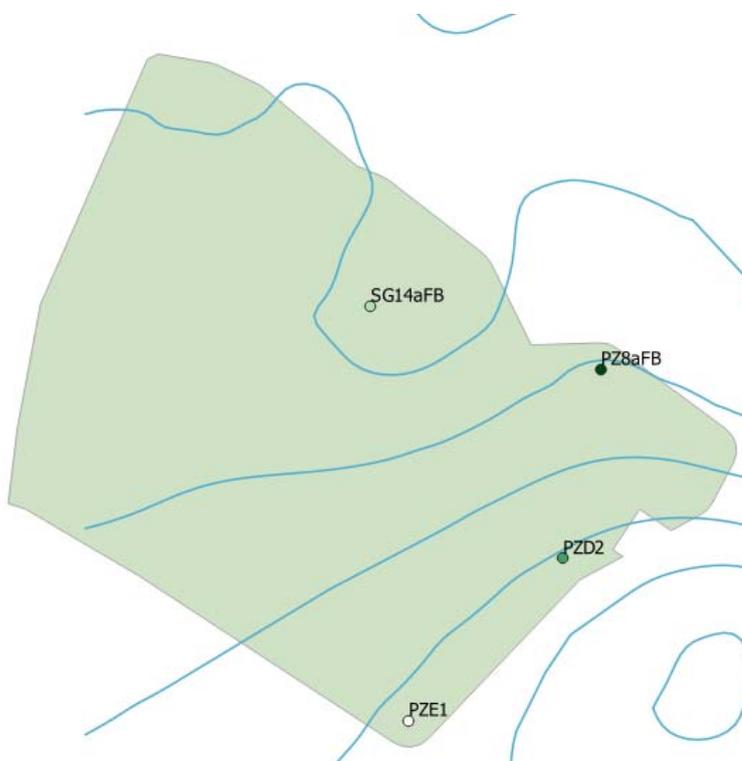
- **m+p xilene** è possibile ipotizzarne la presenza a causa dell'area indagata;
- **CVM** è possibile ipotizzarne la presenza già a monte in senso idrogeologico dell'area indagata;

Figura 6 – CVM (falda sup.)

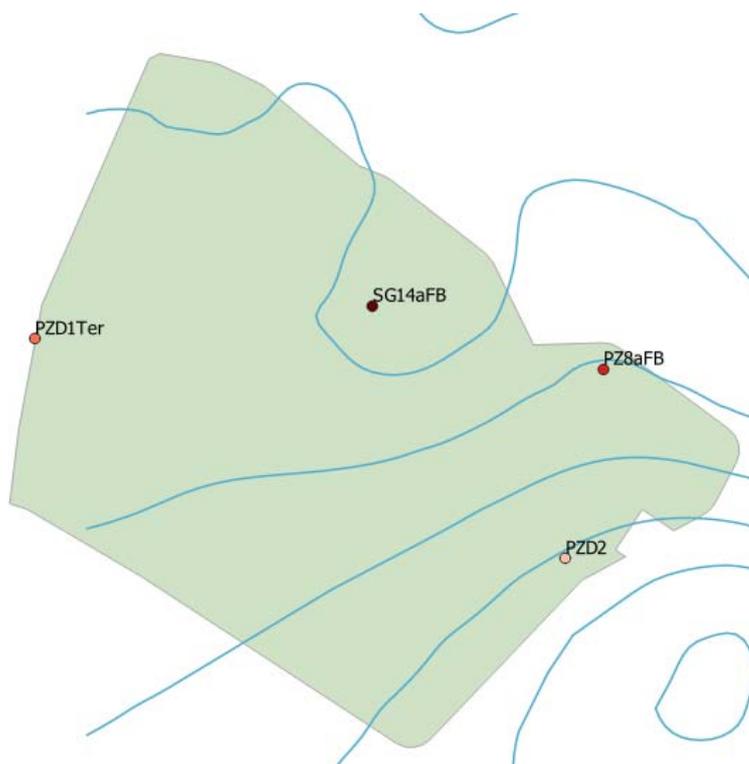
- **1,1- Dicloroetilene** è possibile ipotizzarne la presenza già a monte in senso idrogeologico dell'area indagata;
- **1,2- Dicloropropano** è possibile ipotizzarne la presenza già a monte in senso idrogeologico dell'area indagata;

Figura 7 – 1,1 Dicloroetilene (falda sup.)

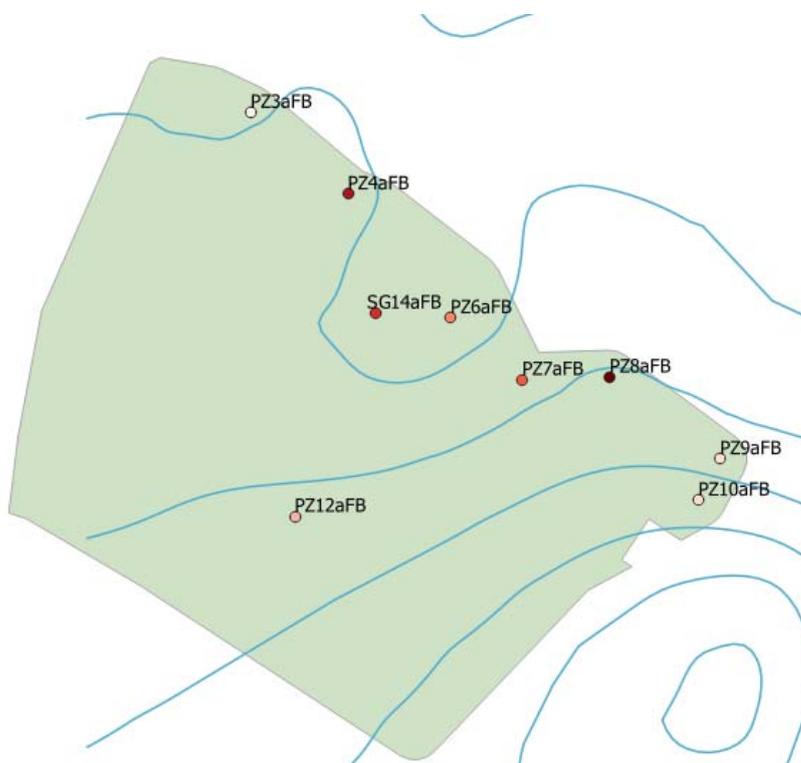
Figura 8 – 1,2 Dicloropropano (falda sup.)

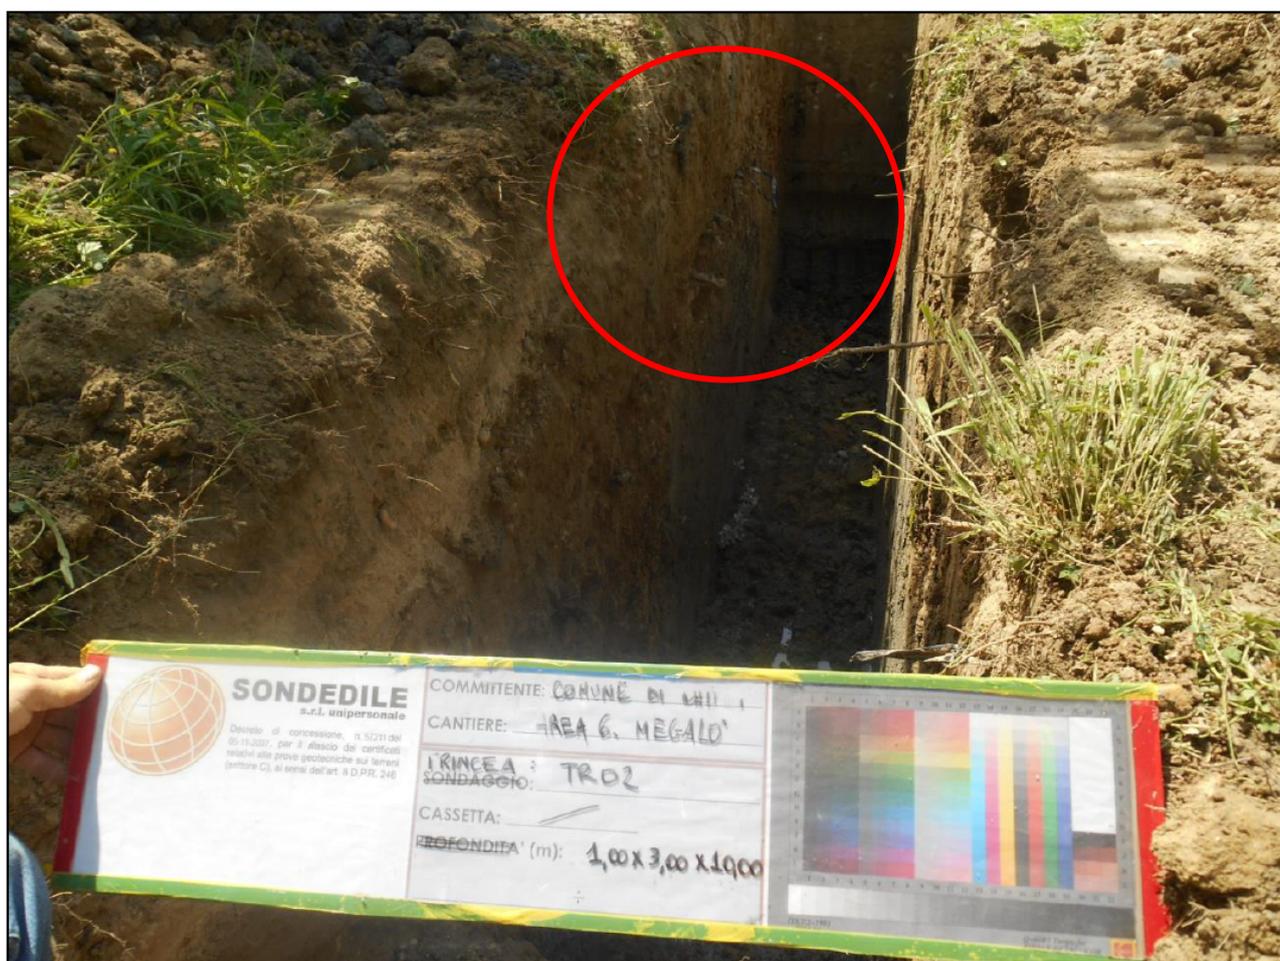
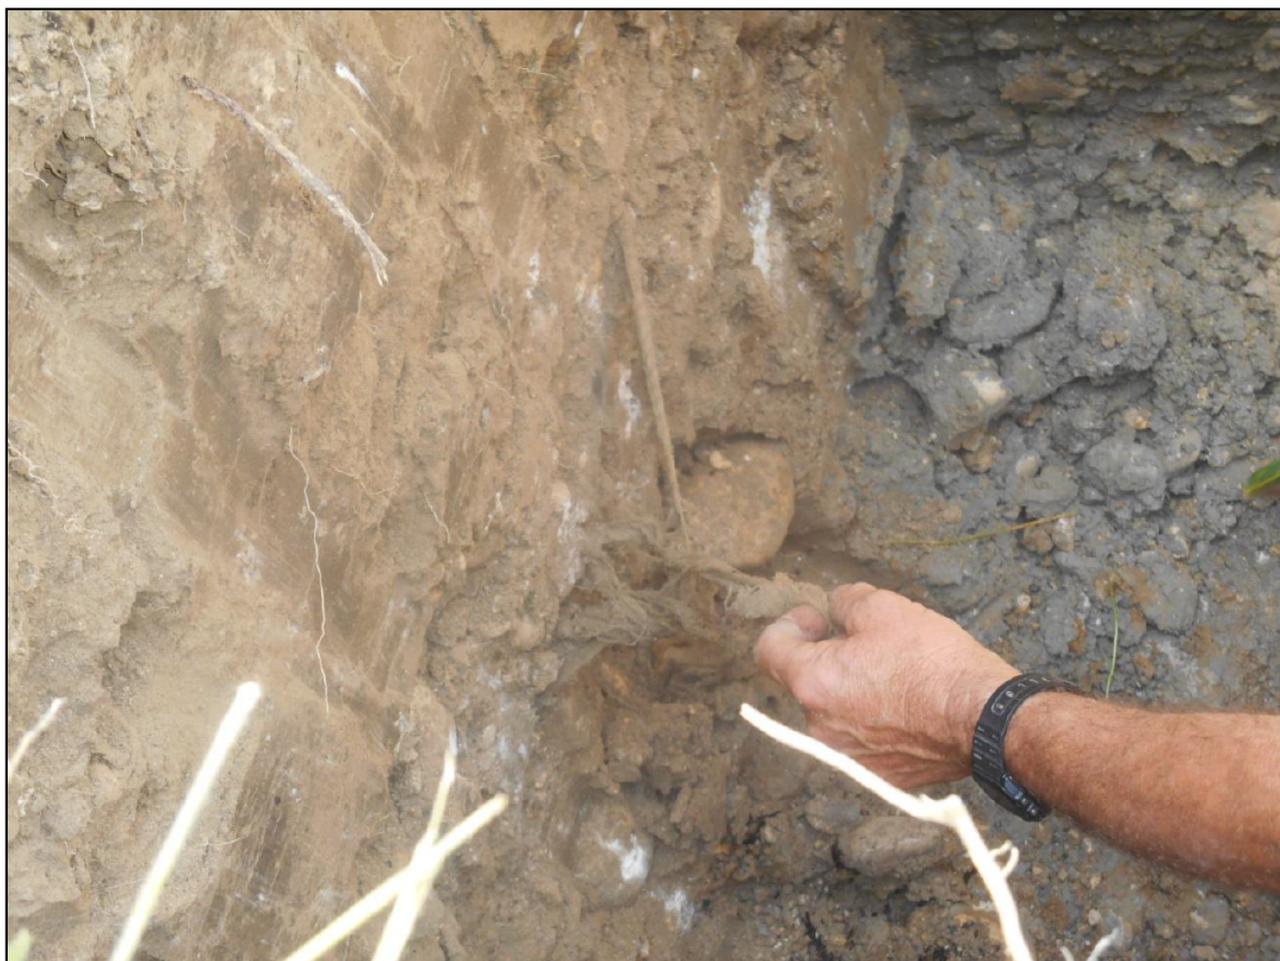
- **Trincea 1:** 0.30 - 0.60 resti plastici, tessuto non tessuto, riporto.
- **Trincea 2:** 0.60 - 1.60 tubi di gomma, tessuti, resti di legname in decomposizione.
- **Trincea 3:** Riporti.

Figura 9 Particolare delle pareti di scavo della trincea TR2 con presenza di rifiuti (1/2).

**Figura 10** Particolare delle pareti di scavo della trincea TR2 con presenza di rifiuti (2/2). Dalle analisi dei 14 campioni di suolo è emerso, nella matrice suolo, un solo superamento delle CSC nel campione PZ1C1 di top-soil campionato in corrispondenza del piezometro PZ1, per il parametro Idrocarburi C>12, con una concentrazione rilevata pari a 146 mg/kg s.s. (a fronte di una CSC per siti ad uso verde pubblico, privato e residenziale pari a 50 mg/kg s.s.). Come precedentemente affermato il punto di indagine PZ1 ricade in area demaniale (Figura 11). Dalle analisi dei tre campioni di acque sotterranee prelevati ed esaminati sono emersi invece, per la matrice acque sotterranee, i superamenti delle CSC e di seguito riportati per i parametri manganese, ferro ed alluminio e con riferimento alle analisi di caratterizzazione condotte dal laboratorio incaricato dall'amministrazione appaltante e ed alle controanalisi di ARTA:

Ai sensi del D.Lgs. 152/2006 e ss.mm.ii., con particolare riferimento all'art. 240, l'area è da ritenersi "potenzialmente contaminata", in attesa di espletare le operazioni di caratterizzazione e di analisi di rischio sanitario e ambientale sito specifica, che ne permettano di determinare lo stato o meno di contaminazione sulla base delle concentrazioni soglia di rischio (CSR). In definitiva ai sensi di quanto prescritto dall'art. 242 dello stesso d.lgs. 152/2006 risulta necessaria la predisposizione di un piano di caratterizzazione.

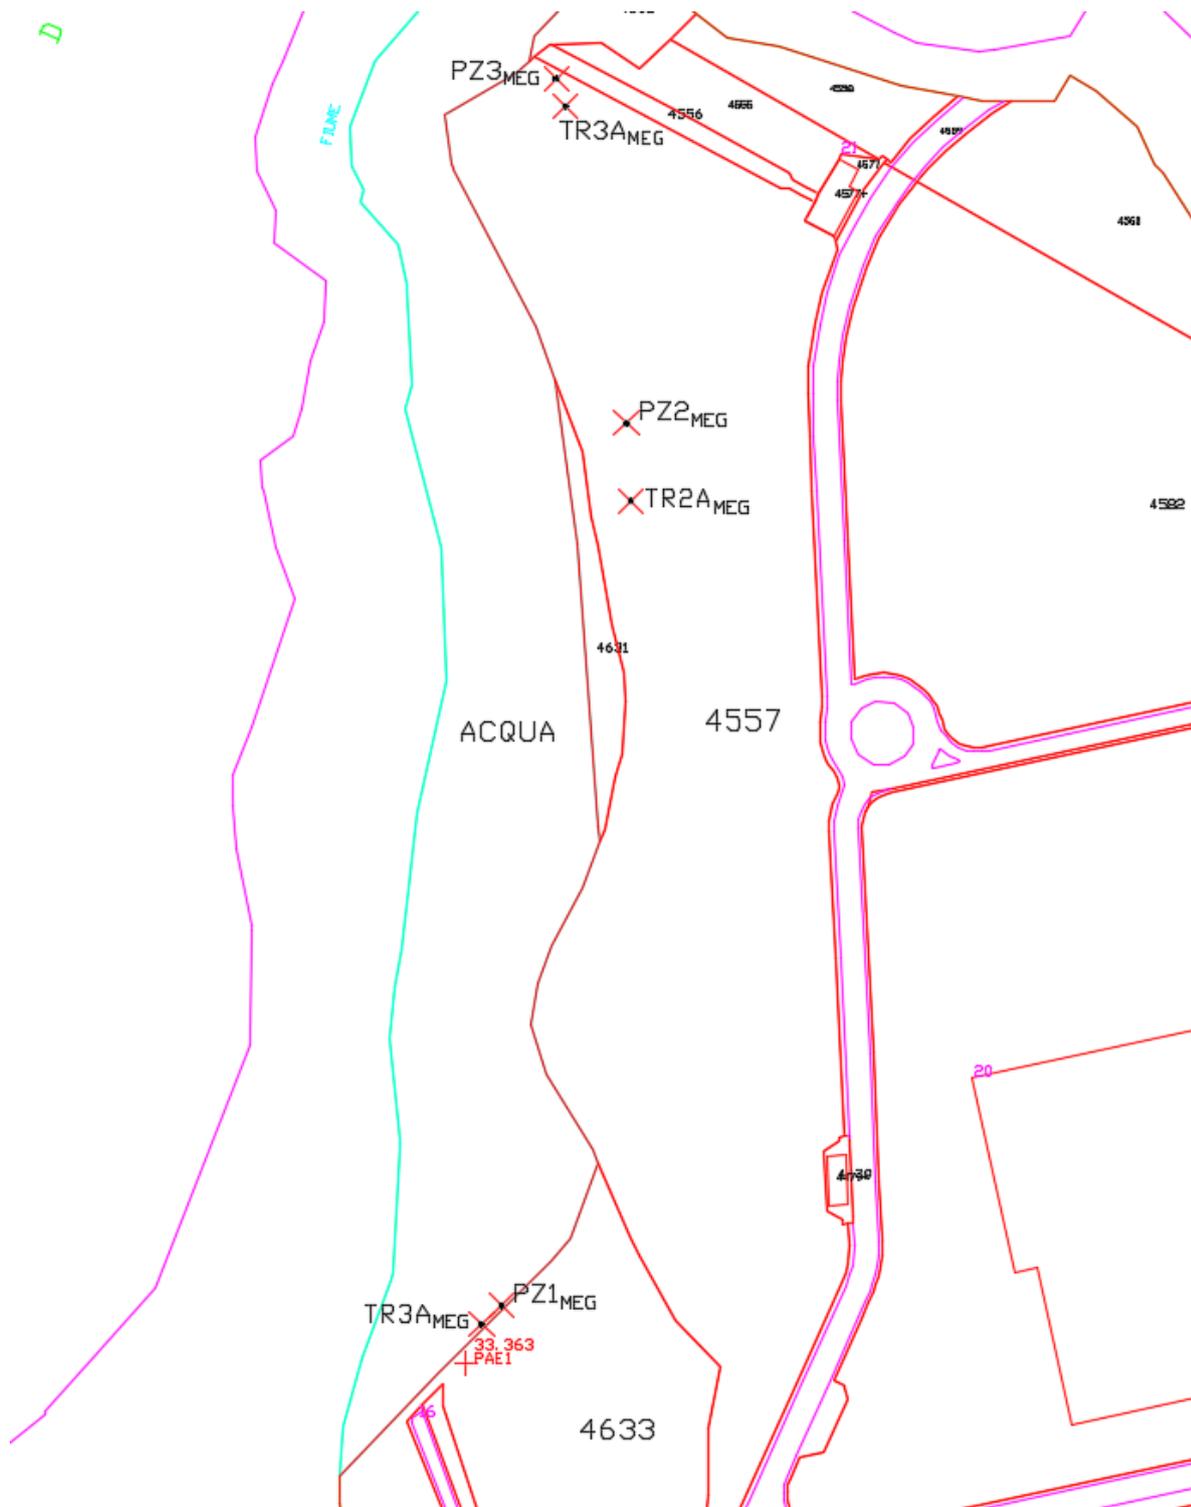
In particolare dai rilievi effettuati risulta che la trincea TR1 ed il piezometro PZ1 ricadono in area demaniale poco distanti dal confine del lotto, mentre le trincee TR2 e TR3 ed i piezometri PZ2 e PZ3 ricadono nella particella n. 4557 del foglio 39.

Come precedentemente riportato i punti di indagine PZ2 e PZ3 ricadono nella particella n. 4557 del foglio 39 (Figura 11).

Figura 11 Ubicazione dei punti di indagine su catastale.
