# *Provincia di Chieti*

## CENSIMENTO DELLE CASE IN TERRA CRUDA

### *AREA DI STUDIO DEL COMUNE DI CHIETI* *CARATTERISTICHE TIPOLOGICHE E DIFFUSIVE DEI MANUFATTI* *SCHEDE DI RILEVAMENTO*

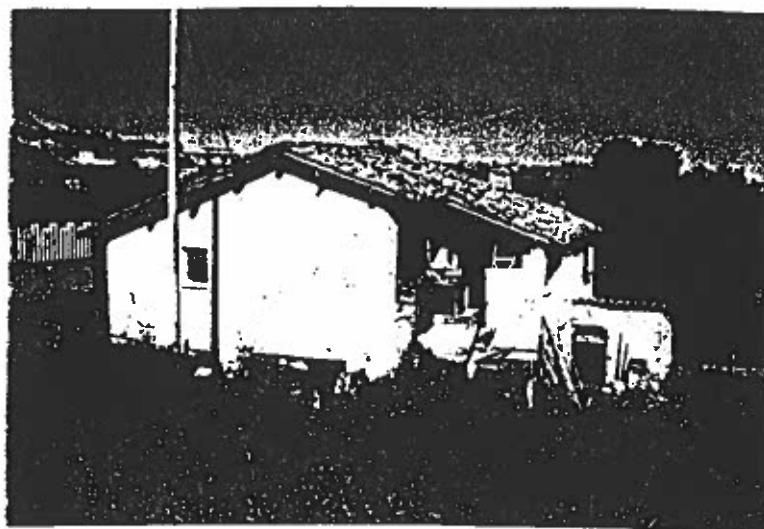
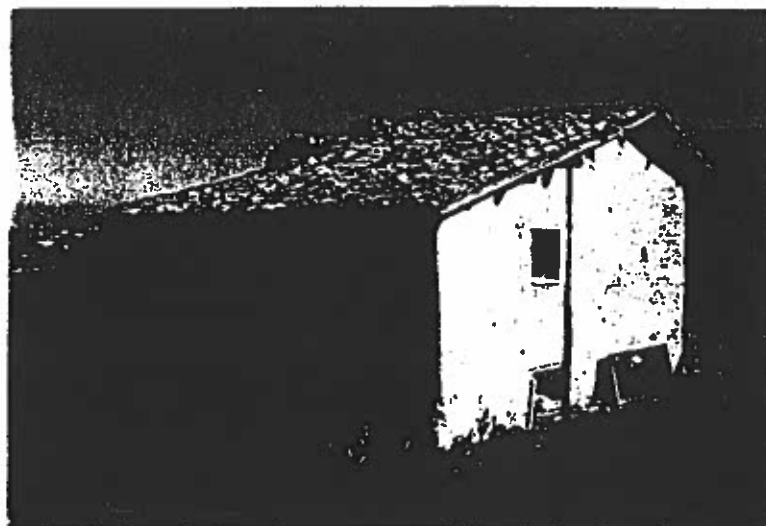
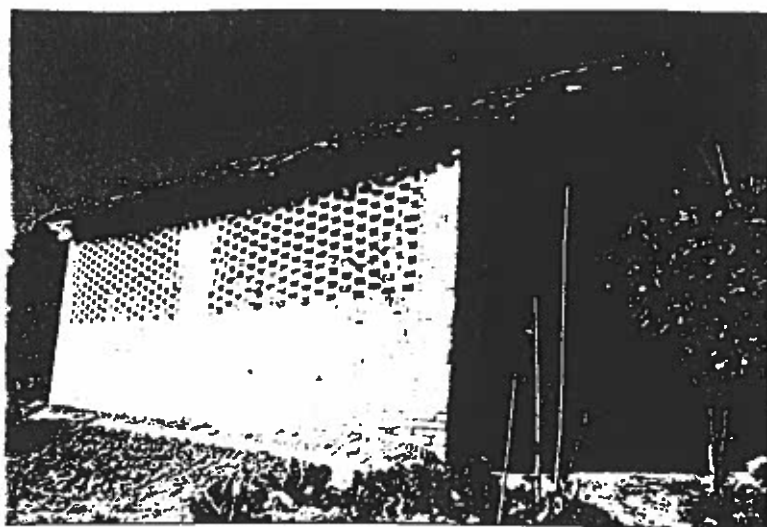
**Chieti, strada Peschiera 164. Località S. Barbara.**

- Casa isolata collocata lungo la strada di accesso al centro abitato ed allineata con altri edifici, in zona collinare ed in posizione panoramica.
- La casa in terra presenta l'organizzazione tipica delle case rurali, con la stalla al piano terra e l'alloggio al primo piano a cui si accede con una scala esterna in mattoni; pianta rettangolare con loggia d'angolo; il forno è esterno e addossato alla casa.

- L'edificio non presenta interventi di consolidamento strutturale ad esclusione della copertura rinnovata nella orditura e nel manto.

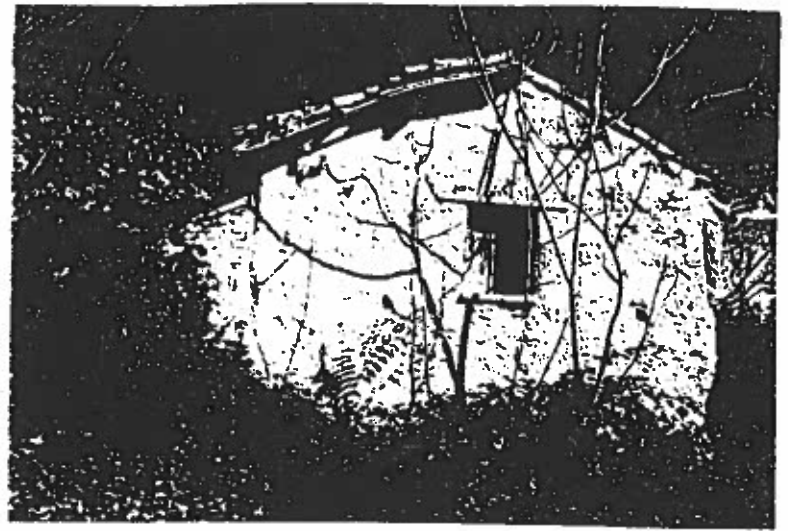
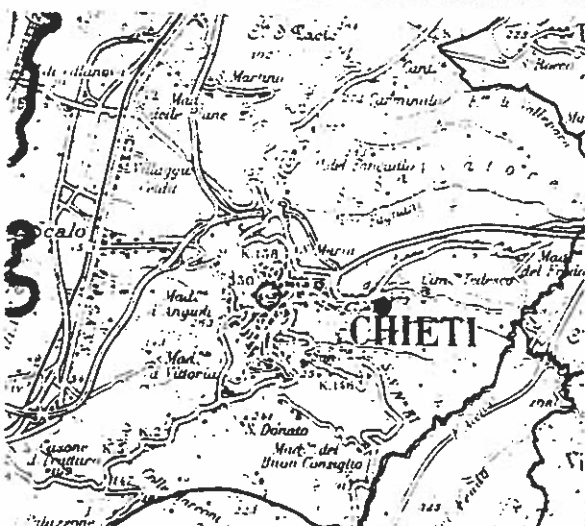
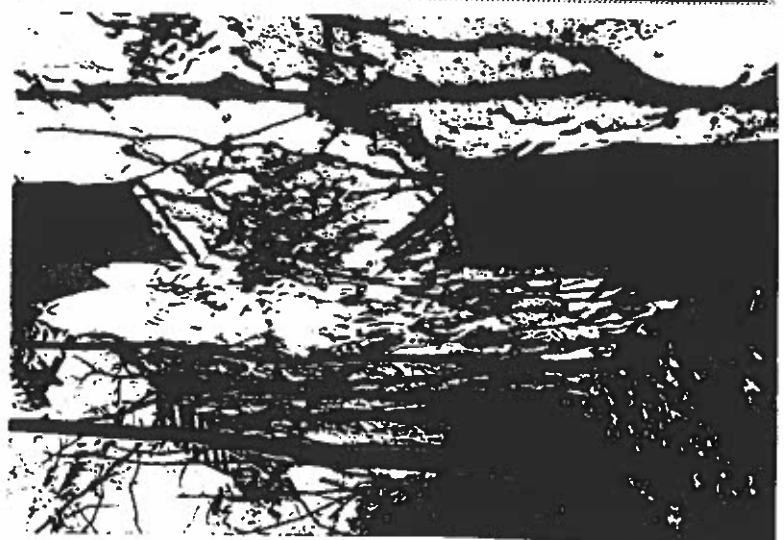
FOTOG. N° 32 - 33

- Lo stato di conservazione è pessimo. E' stato rilevato il crollo parziale del tetto, un diffuso quadro fessurativo e fenomeni di dilavamento accentuato di materiale strutturale. La scala esterna, costruita in mattoni è crollata. L'edificio è attualmente abbandonato.

- L'edificio non presenta interventi di risanamento o consolidamento.

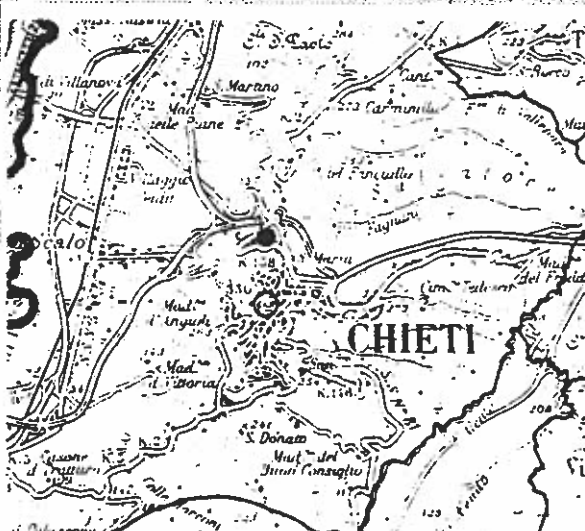
- Lo stato di conservazione è buono, nella porzione abitata, mentre la parte disabitata presenta una grossa lesione passante e diffuso distaccamento degli intonaci.

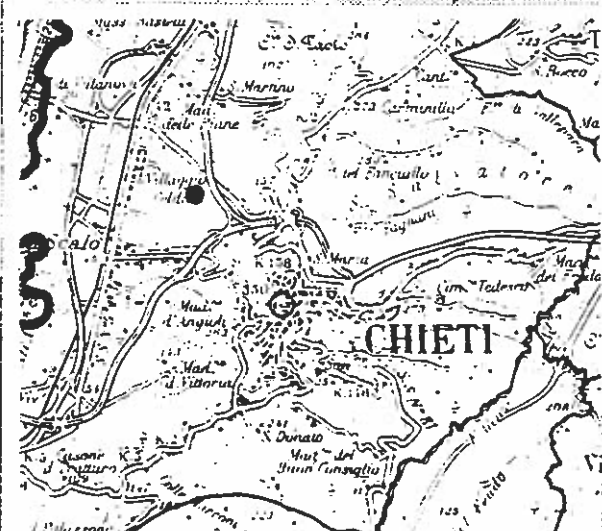
- Muratura e tetto presentano uno stato di conservazione mediocre per via di lesioni rilevate nella muratura interna del primo piano. Attualmente è abitato.

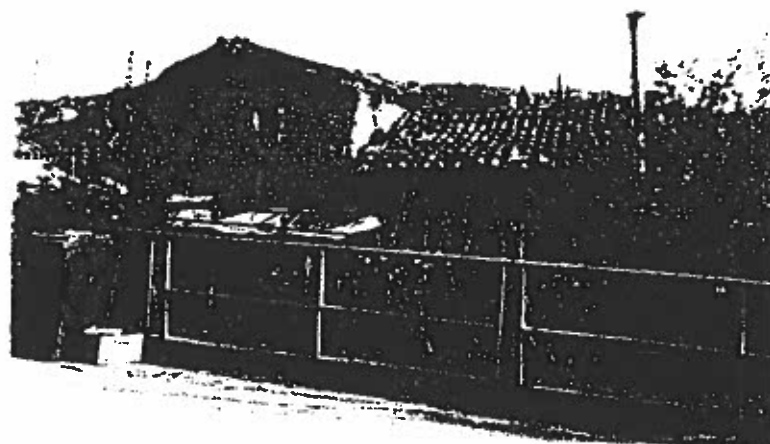
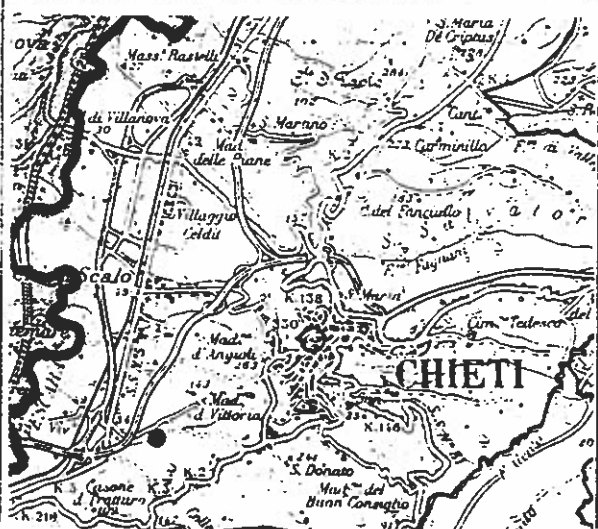
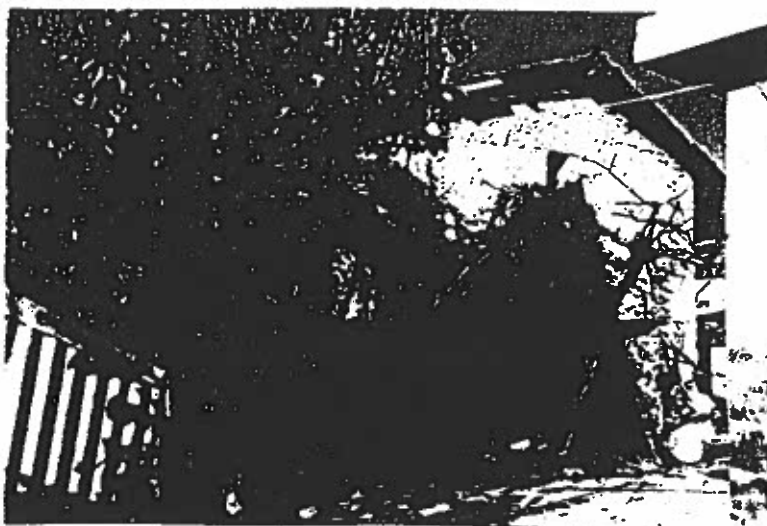
FOTOG. N° 11-12-13-14 NEGATIVO "A" 3/11/96

- Lo stato di conservazione è mediocre, si rilevano lesioni passanti ed il tetto pericolante in alcuni punti. Attualmente è utilizzata come magazzino e ricovero di animali domestici.

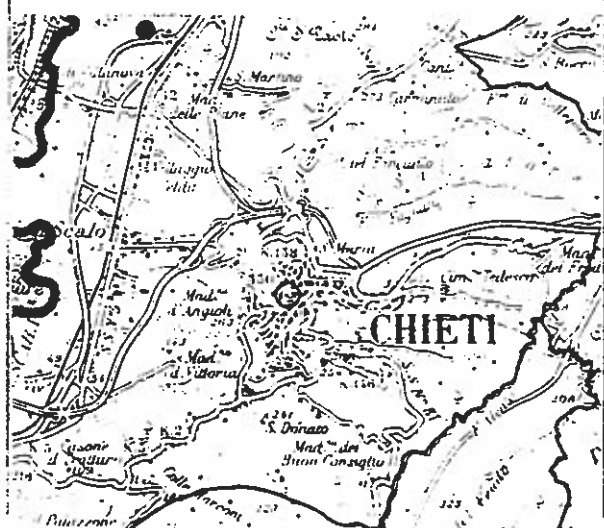
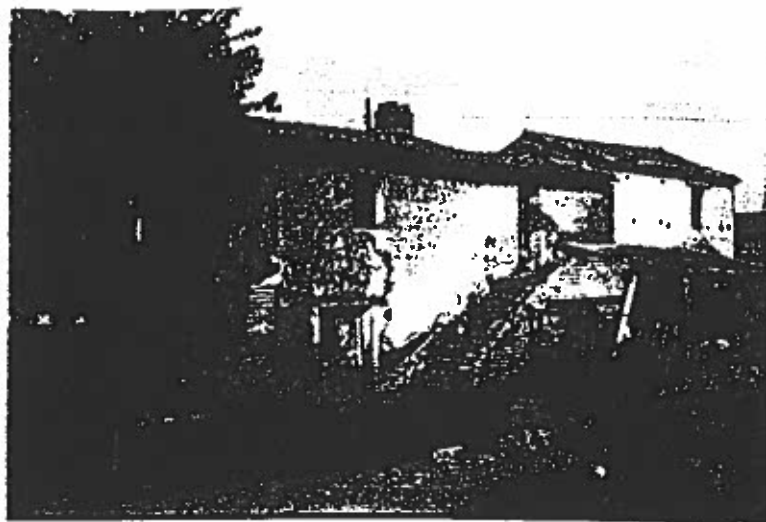
| | | | | FOG. 12 | PRG | 15 |

- Lo stato di conservazione è pessimo, con lesioni passanti e solai pericolanti. Attualmente è disabitato.

- L'edificio non presenta interventi di risanamento o di consolidamento

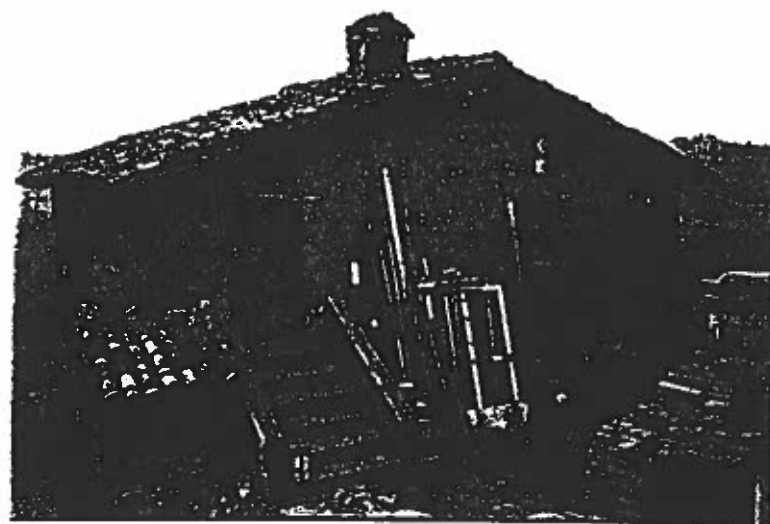
- Lo stato di conservazione è mediocre sebbene presenti un diffuso quadro fessurativo sul paramento. Attualmente l'edificio è utilizzato come magazzino e locale di sgombero.

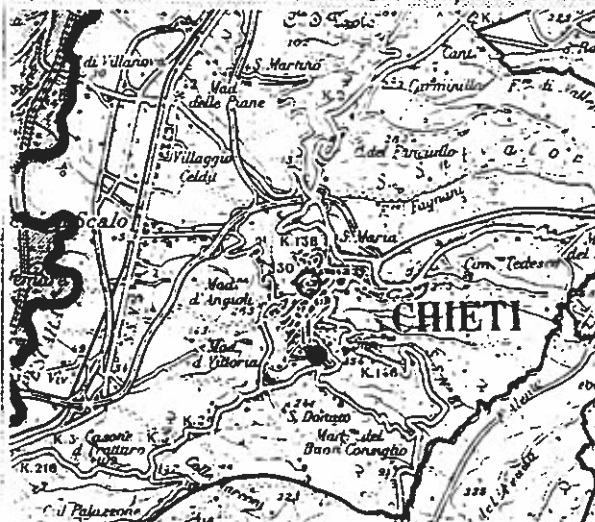
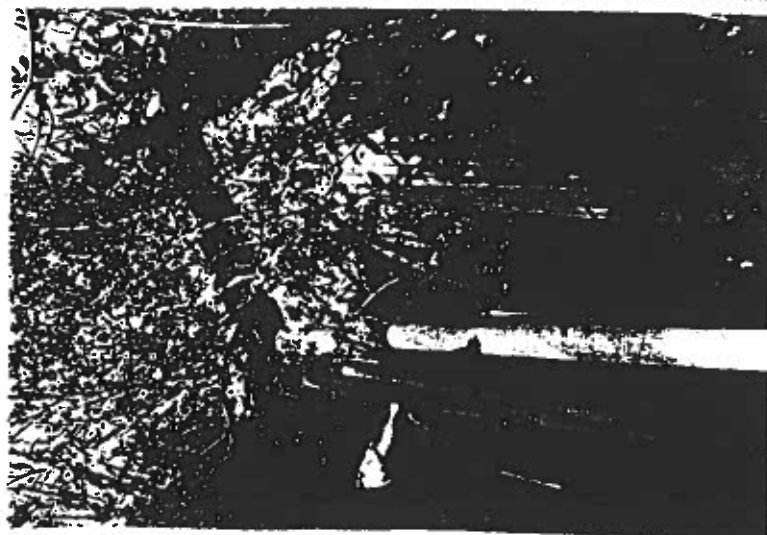
- Manufatto isolato, collocato al centro del podere, in zona collinare ed in posizione panoramica.
- L'edificio presenta due piani con scala esterna e tetto a due falde; ad esso si addossano due corpi in muratura portante, successive addizioni, che ne ripetono la forma e le dimensioni.
- La tecnica costruttiva utilizzata è quella dei massoni.
- L'edificio è in buona parte crollato e ridotto allo stato di rudere. Attualmente è abbandonato.

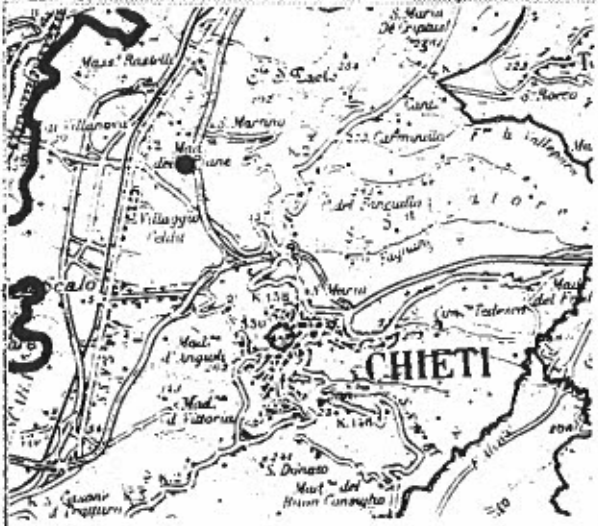
- Sebbene integro nella struttura il suo stato generale risulta pessimo: infestato da rovi, infissi deteriorati. Attualmente è abbandonato.

- Non presenta interventi di risanamento o di consolidamento.

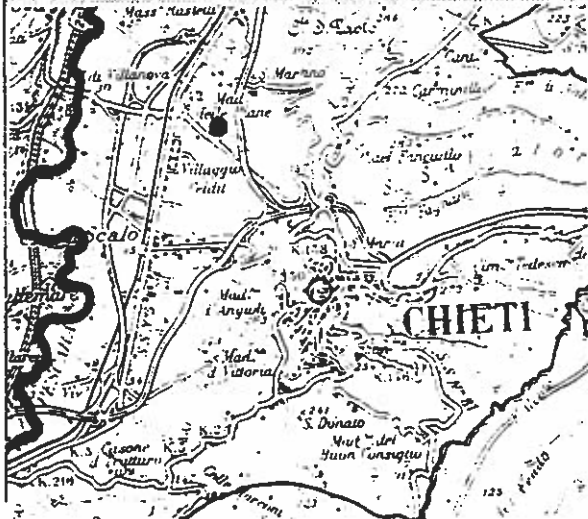
- Lo stato di conservazione è mediocre, con lesioni passanti. Attualmente è utilizzato come magazzino.

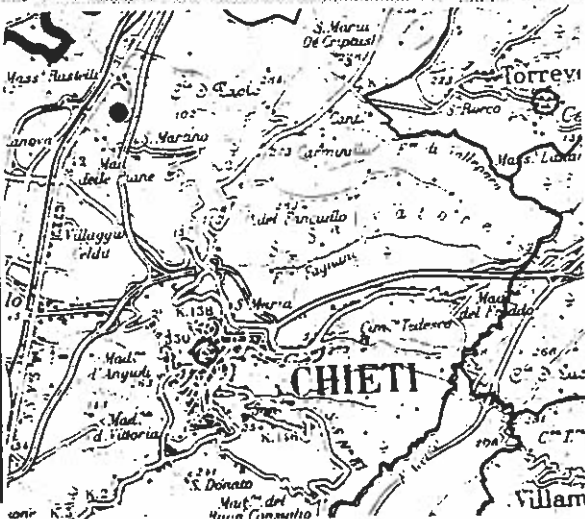
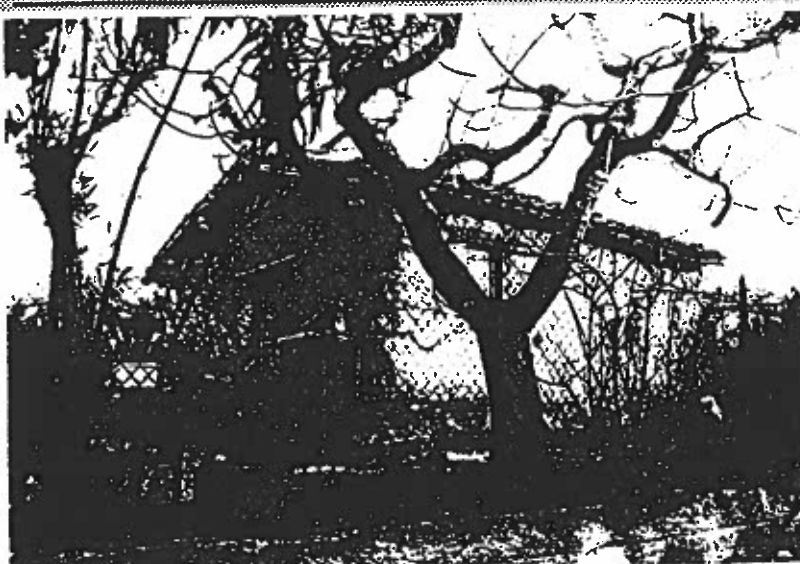
- Lo stato di conservazione è mediocre: compaiono diverse lesioni sul paramento e un notevole dilavamento della fascia basamentale esposta a nord. Attualmente è utilizzato come magazzino.

- L'edificio non presenta interventi di risanamento o di consolidamento.

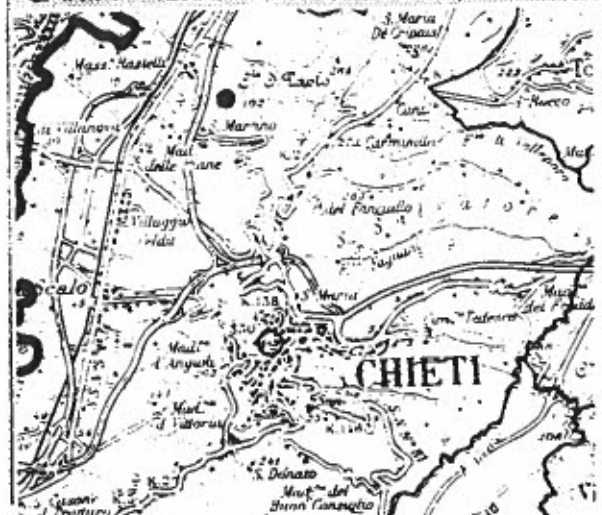
- Dell'edificio, che versa in stato di rudere, è rimasto solo il muro perimetrale. Sebbene notevolmente lesionato è tuttora utilizzato come locale di sgombero.

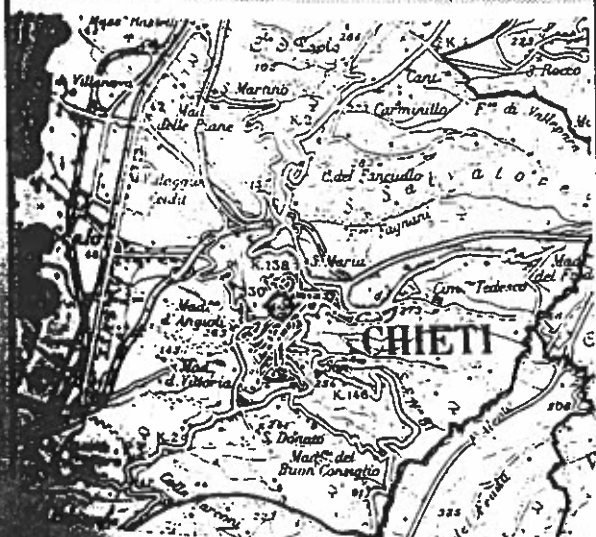
- Stato di conservazione pessimo per via di alcune crepe che compromettono la stabilità alla rotazione dei muri. Il paramento in terra appare integro sui tre lati meno esposti ma deteriorato sul fronte settentrionale. È utilizzato saltuariamente come locale di sgombero per la conduzione del fondo.

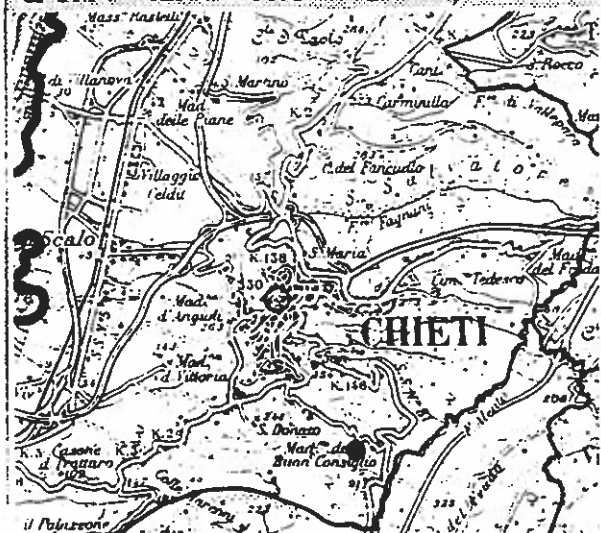
- L'edificio ha subito diversi interventi di recupero come il consolidamento delle fasce basamentali della muratura, la demolizione di parte della vecchia casa in terra sostituita da un corpo in laterizio; il completo rifacimento del manto di copertura.

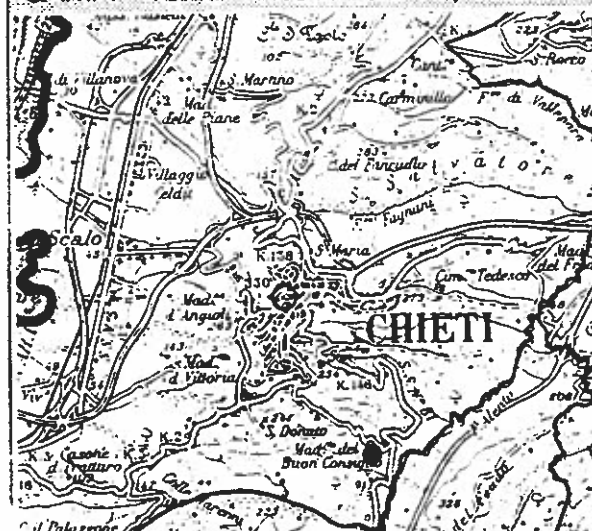
- Lo stato di conservazione è mediocre, con alcune lesioni passanti. Attualmente è utilizzata per il ricovero degli animali domestici.

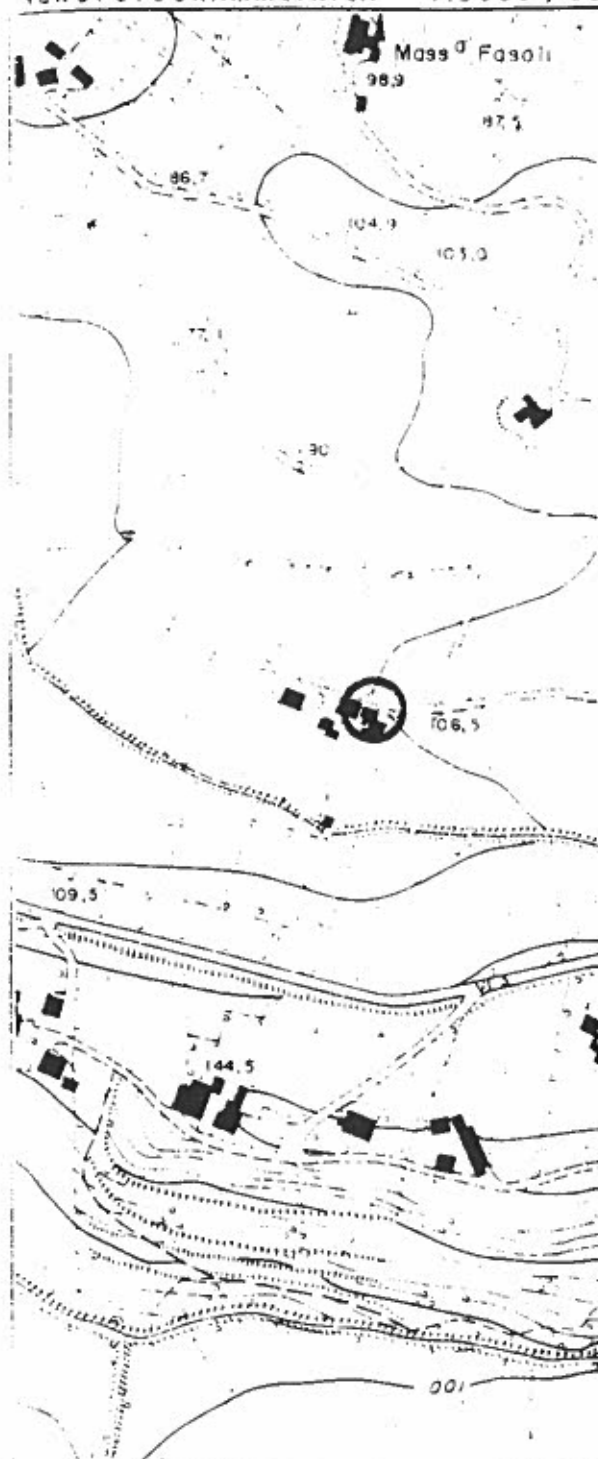
| | | | M-PISE' | FOG. 55 | PRG | 51<br>CH |

- il manufatto presenta un intervento di consolidamento della muratura con una camicia in laterizio. Alcune parti del tetto sostituite con lamiera metallica.

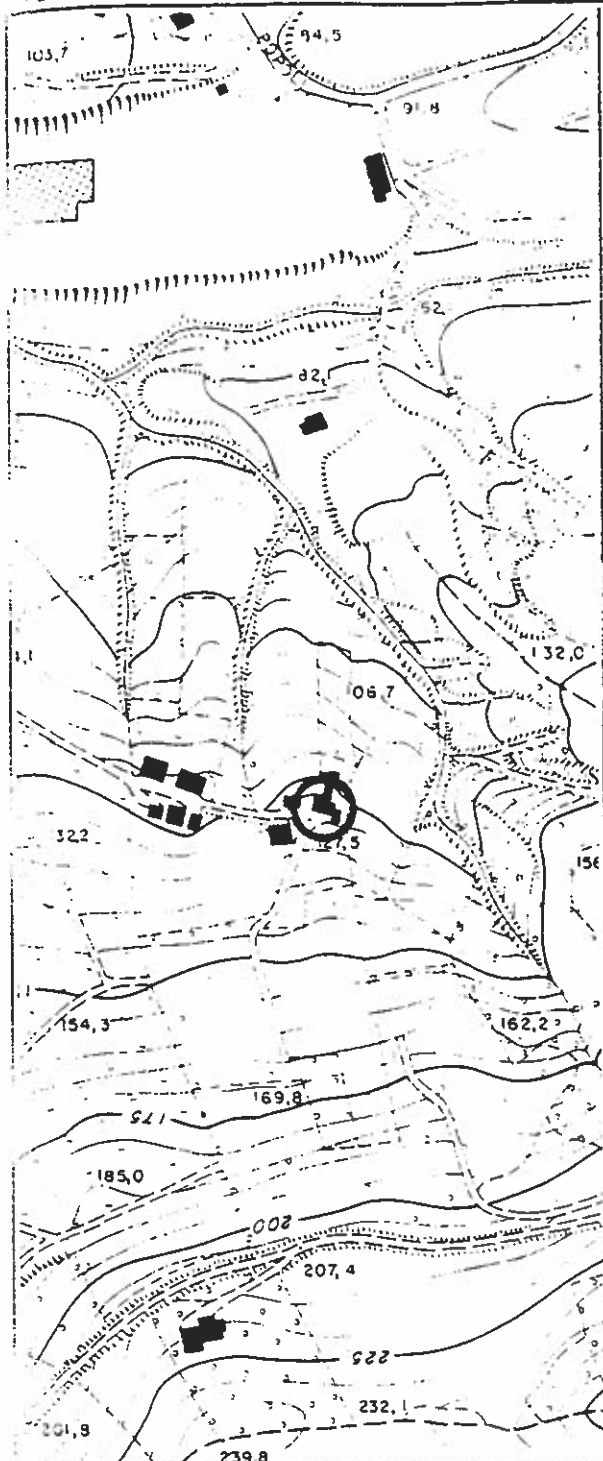
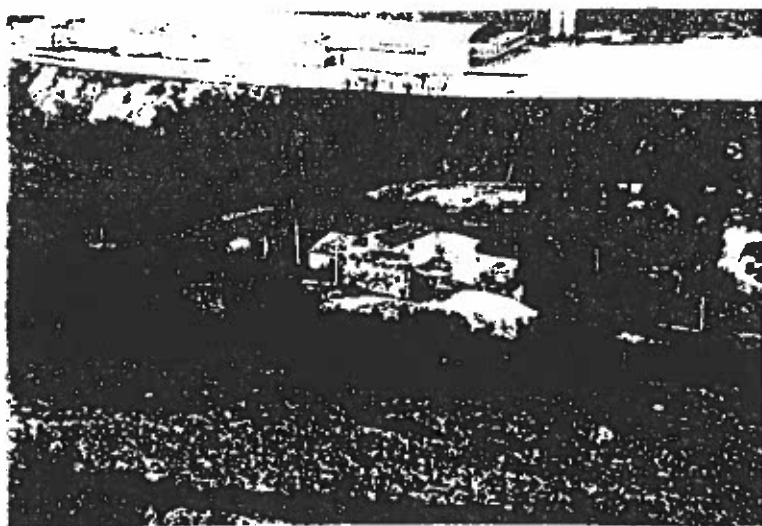
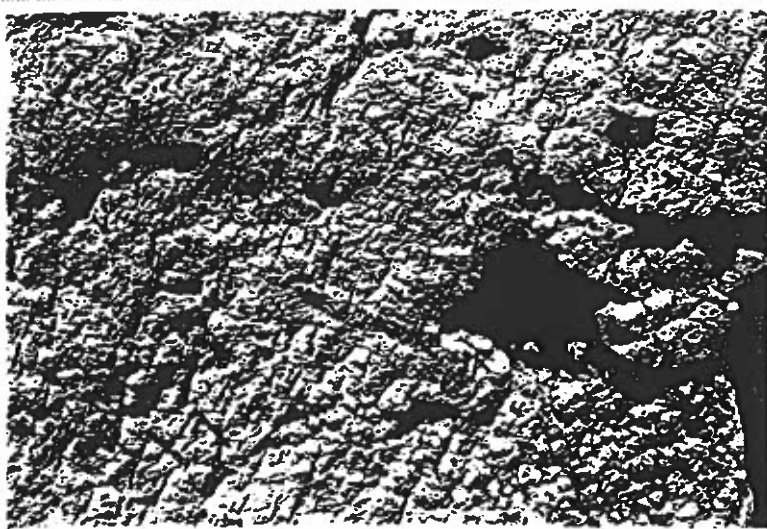
FOTOG. N° 28

- Casa aggregata ad altre unità di più recente costruzione a costituire un edificio a blocco, situata al centro del podere su un pianoro di bassa collina.
- Casa a due piani, con scala interna, copertura a due falde.
- La tecnica costruttiva utilizzata è il massone.
- Lo stato di conservazione è medio, con alcune lesioni e parti dell'intonaco cadute. Attualmente è utilizzata come magazzino e per il ricovero di animali da cortile.
- L'edificio non presenta interventi di risanamento o consolidamento.

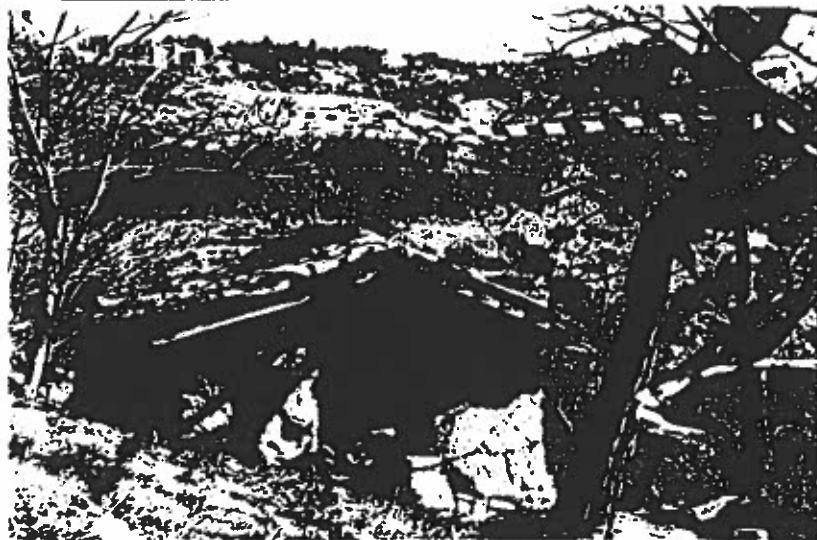
FOTOG. N° 1 - 2

- Manufatto in terra cruda localizzato al centro del podere lungo una strada secondaria, in collina.
- L'edificio di piccole dimensioni ha un solo piano, con pianta rettangolare e tetto a due falde.
- La tecnica costruttiva utilizzata è quella dei massoni.
- L'edificio è ridotto allo stato di rudere. Attualmente è abbandonato.
- Presenta interventi di risanamento e di consolidamento sia nel tetto, che nel paramento murario, rivestito con una camicia in mattoni.

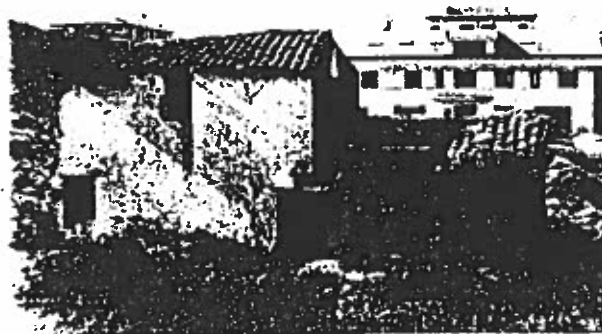
FOTOG. N° 24-25-26-27-28 NEGATIVO 'F' 23/03/97

- Gli edifici presentano vari interventi di risanamento: consolidamento delle parti basamentali, sostituzione manto di copertura, intonaco e paramento in laterizio a protezione della texture in crudo.

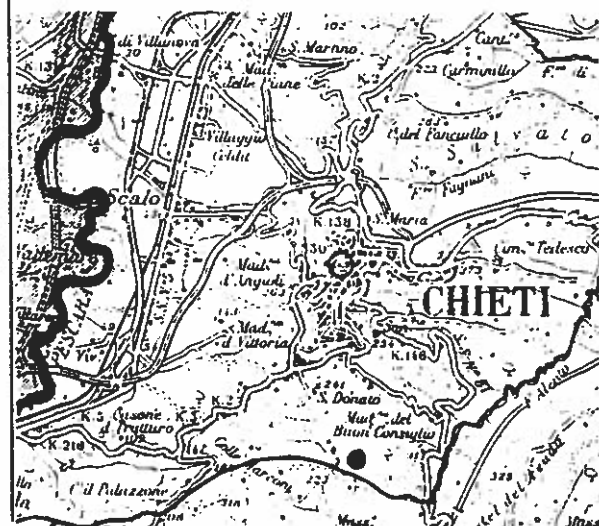
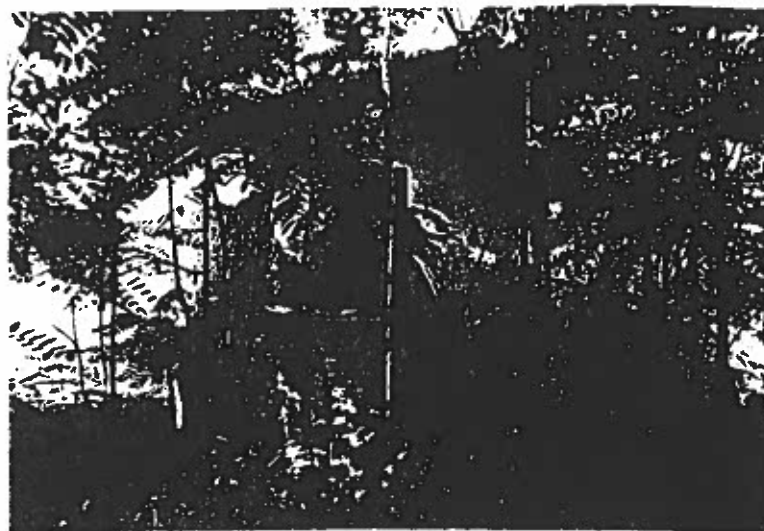
| | | | | FOG. 56 | PRG | 69 |

- Lo stato di conservazione pessimo è dovuto principalmente alle lesioni riguardanti la muratura anteriore ed il forte dilavamento che ha comportato il cedimento di un tratto della muratura laterale.

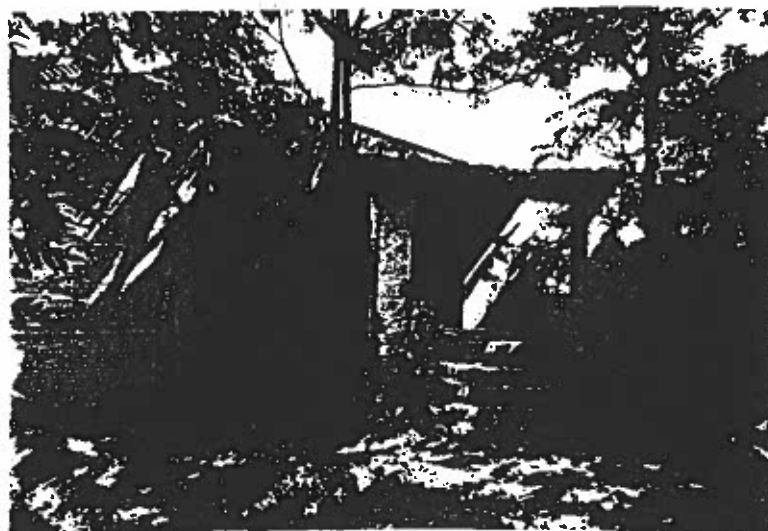
| | | | ADOBE<br>MISTA | FOG. 56<br>P.IIIa 91 | PRG<br>Rimbosch. | 70<br>CH |

- Lo stato di conservazione pessimo è dovuto principalmente alle lesioni riguardanti la muratura anteriore e laterale e la camicia in laterizio ormai sostenuta da puntelli in legno.

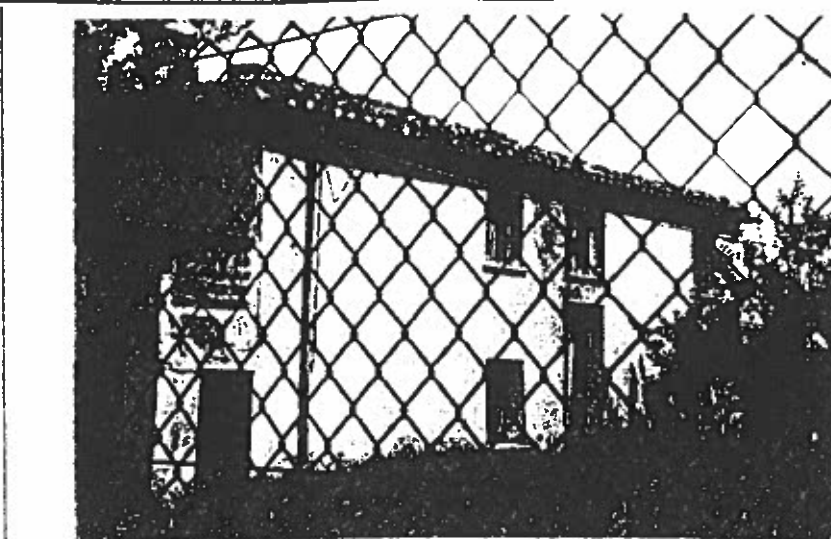
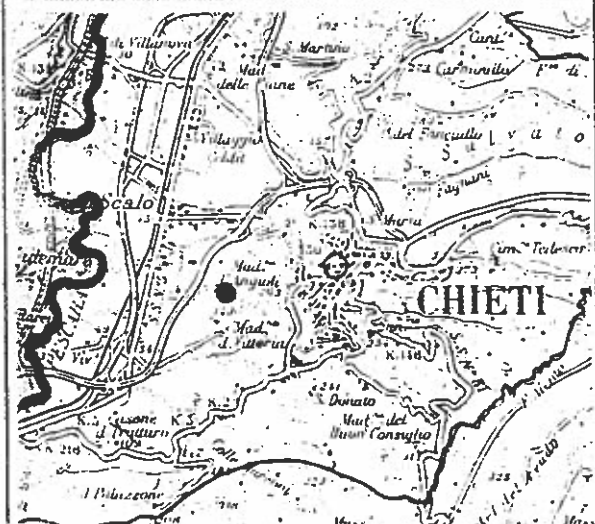
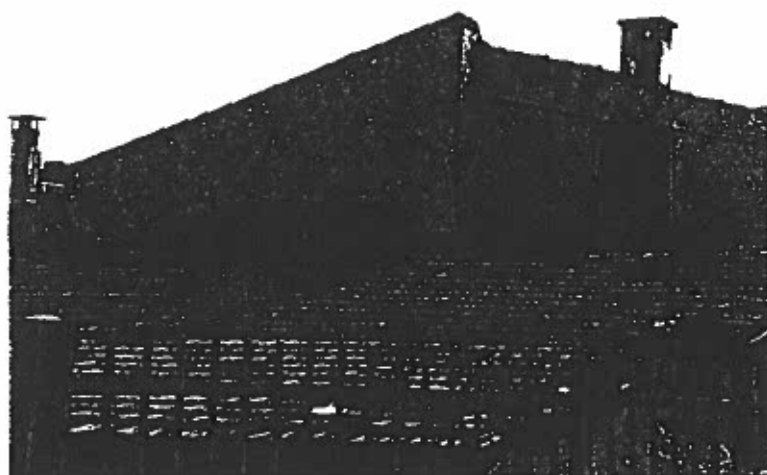
| | | | | FOG. 34<br>P.la 4178 | PRG<br>Zona "E" | 76 |

- Lo stato di conservazione è medio, con qualche lesione passante. Attualmente è abbandonato.

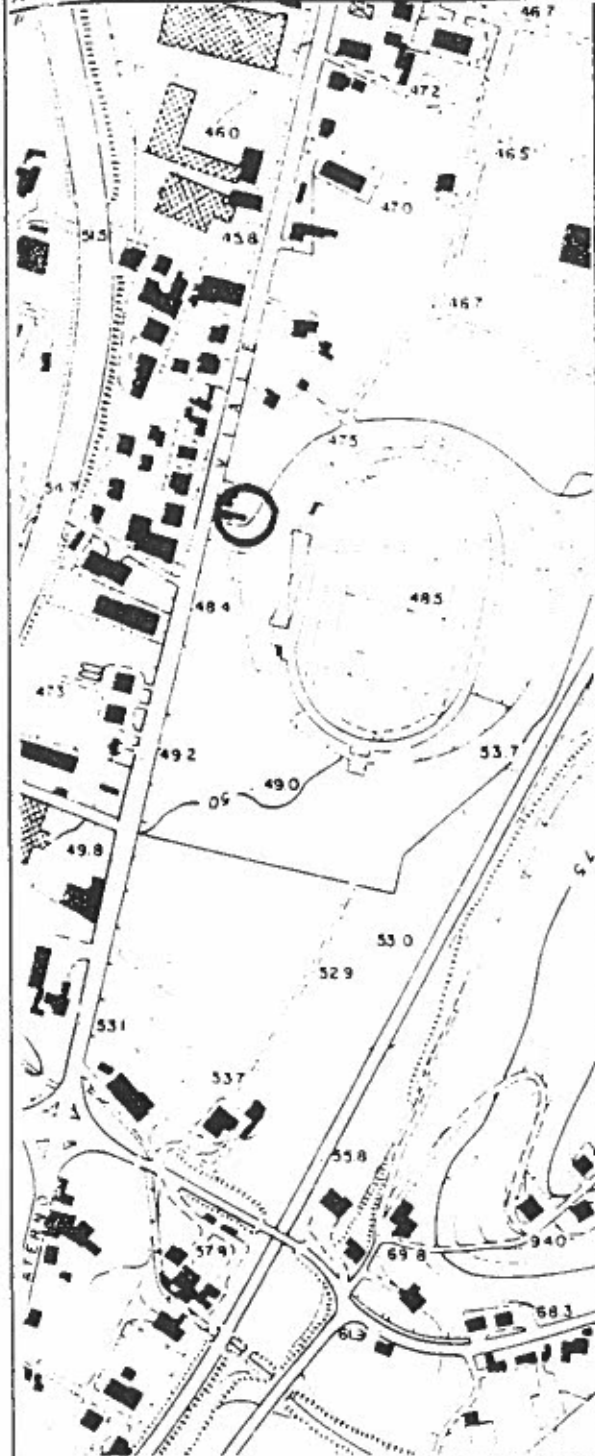
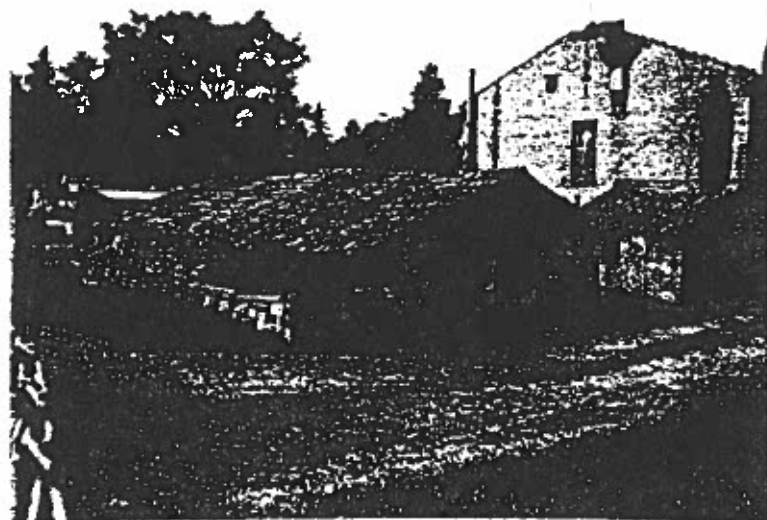
| | | | | FOG. 40<br>P.lla 4391 | PRG<br>Zona "B"<br>Dest. Indust. | 17<br>CH |

- L'edificio presenta alcuni piccoli interventi di risanamento: sarcitura delle lesioni, sostituzione delle tegole, etc.
